# Henkilöautojen palautustarkastus- opas

# Palautustarkastus

## Esimerkkikuvat

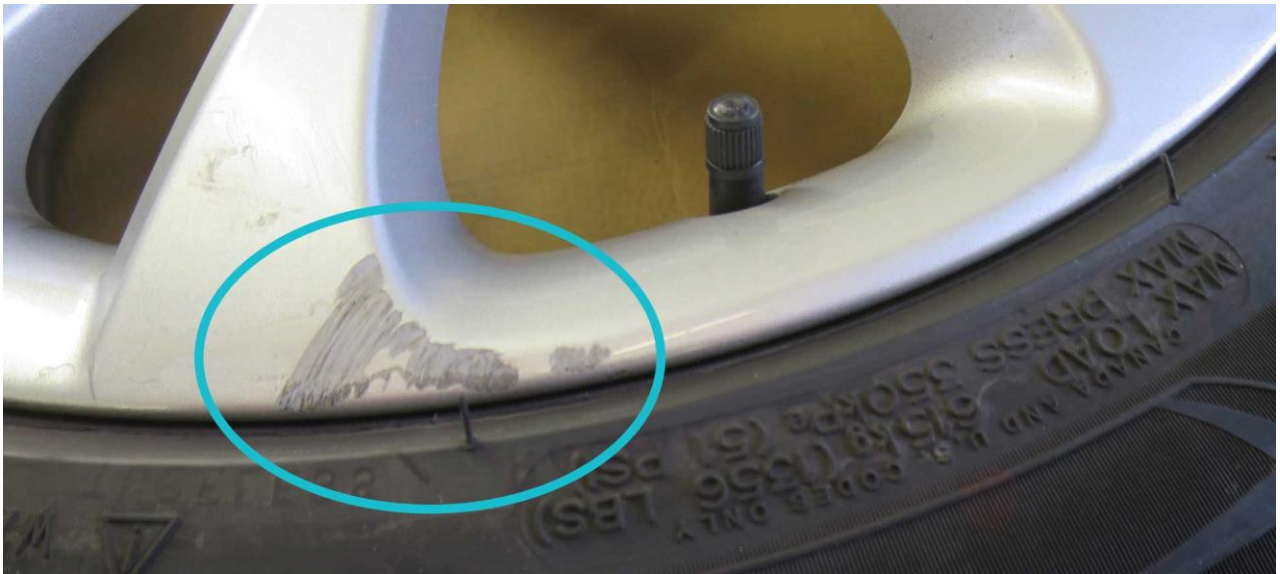
## Hyväksyttävät vauriot renkaissa ja vanteissa

- Yksittäinen naarmu vanteessa ja pölykapselissa, max. 5cm
- Pienet hankaumat
- Vahingoittunut lakkapinta tai maalipinta

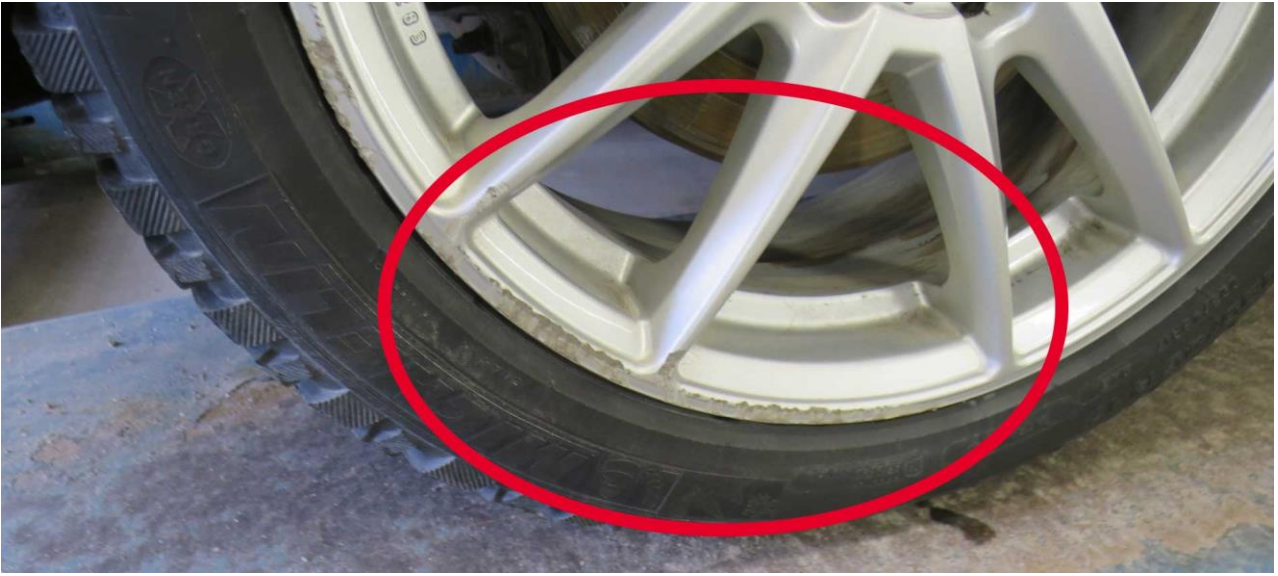
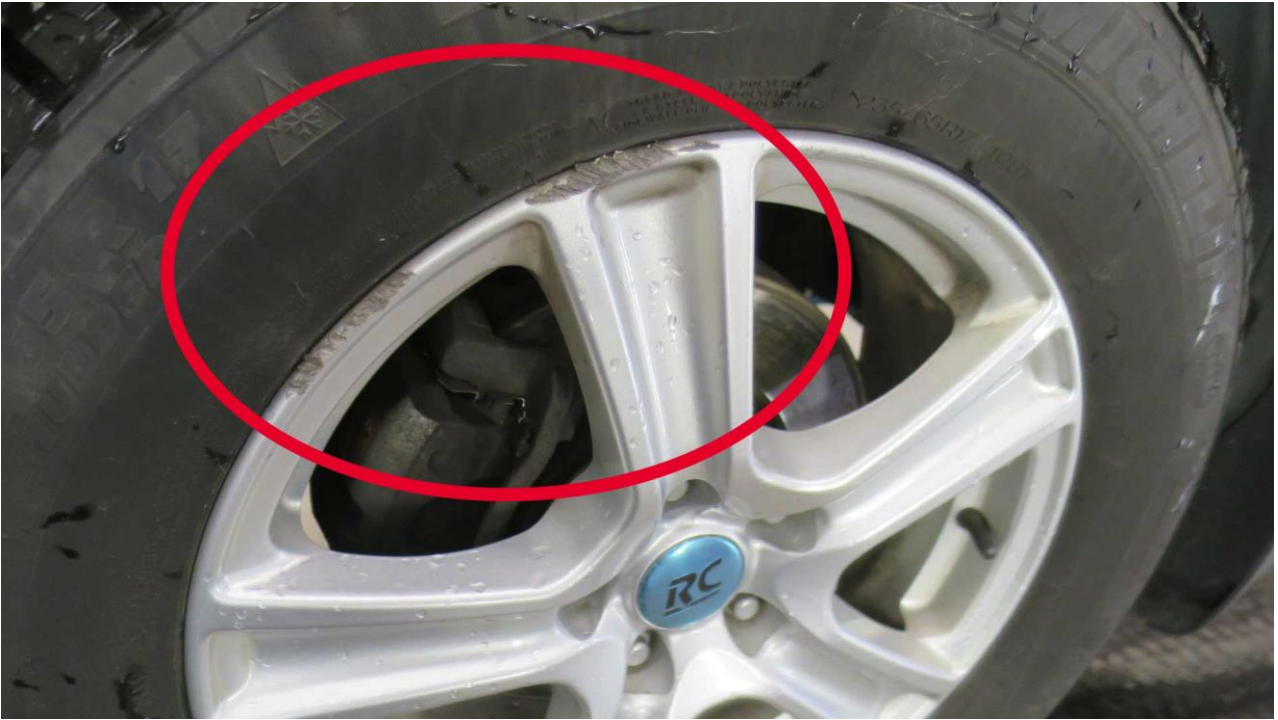
## Ei hyväksyttävät vauriot renkaissa ja vanteissa

- Useat naarmut vanteissa tai pölykapseleissa
- Iso, yli 5 cm pituinen naarmu
- Vanteen muodonmuutokset
- Väärät vanteet
- Väärät renkaat
- Vaurioituneet renkaat

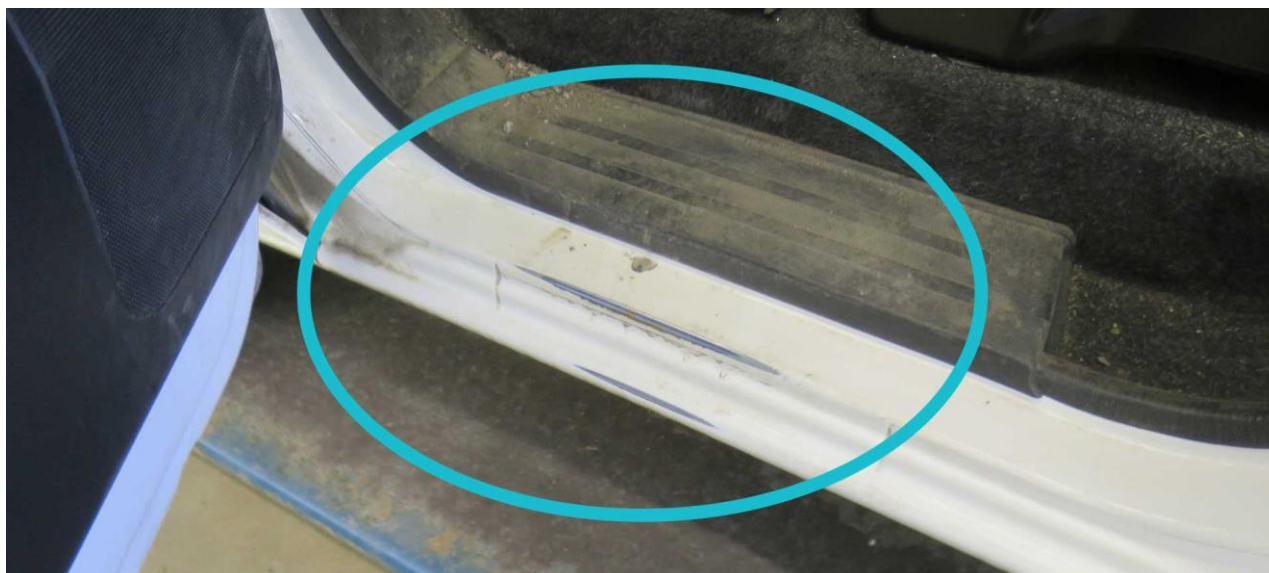
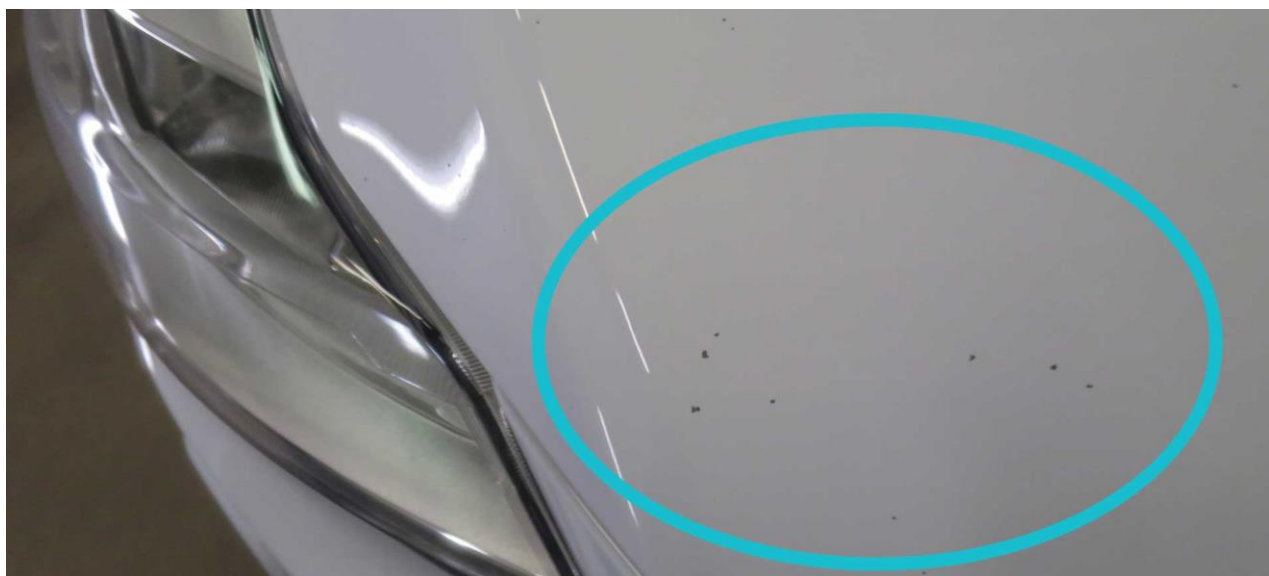
## Hyväksyttävät vauriot auton korissa ja maalipinnassa

- pienet kiven iskemät keulan alueella
- naarmut ja hankaumat ovenkahvan alueella
- maalipinnan haalistuminen
- autopesun aiheuttamat hankaumat maalipinnassa
- yksittäinen naarmu maalipinnassa max. 5 cm
- halkaisijaltaan alle 2 cm kokoiset yksittäiset painaumat ilman maalipinnan vauriota

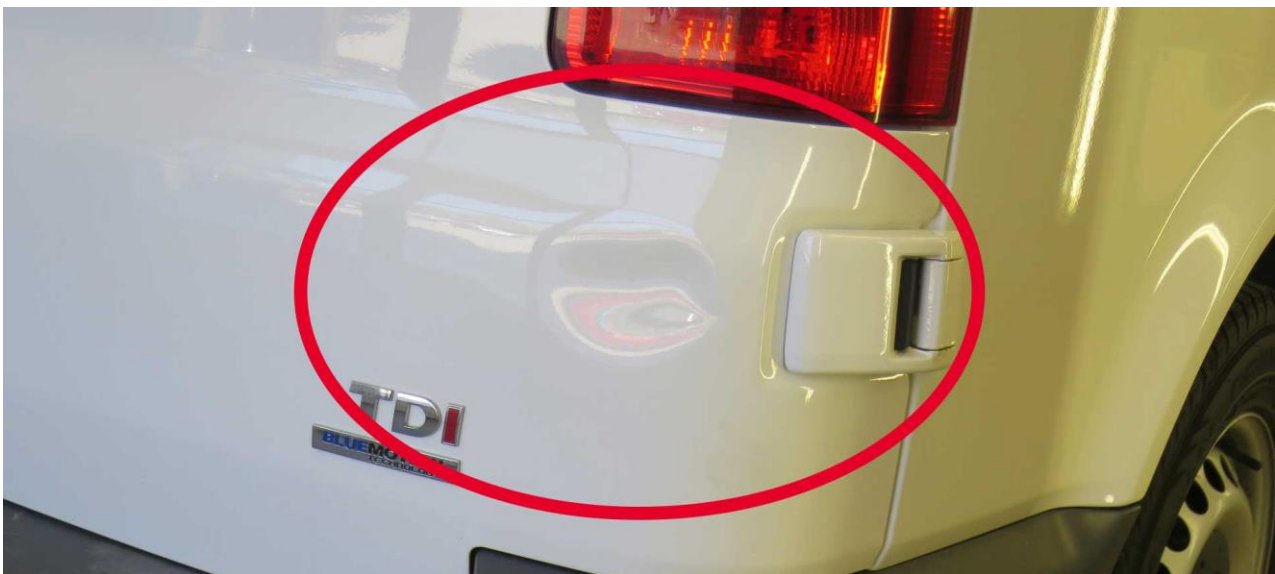
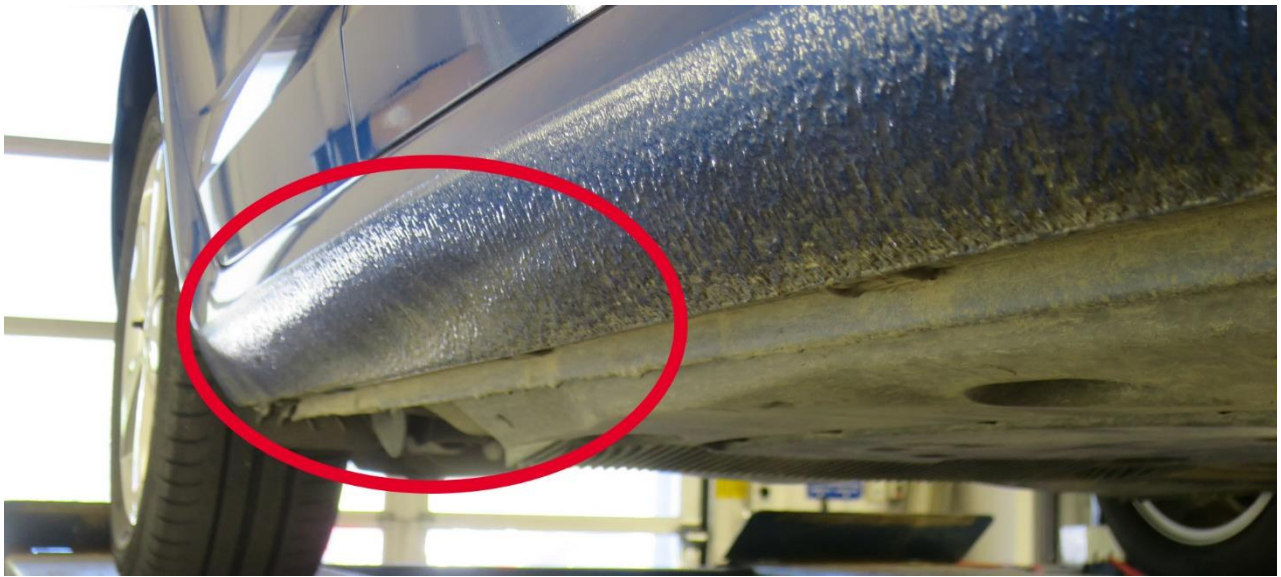
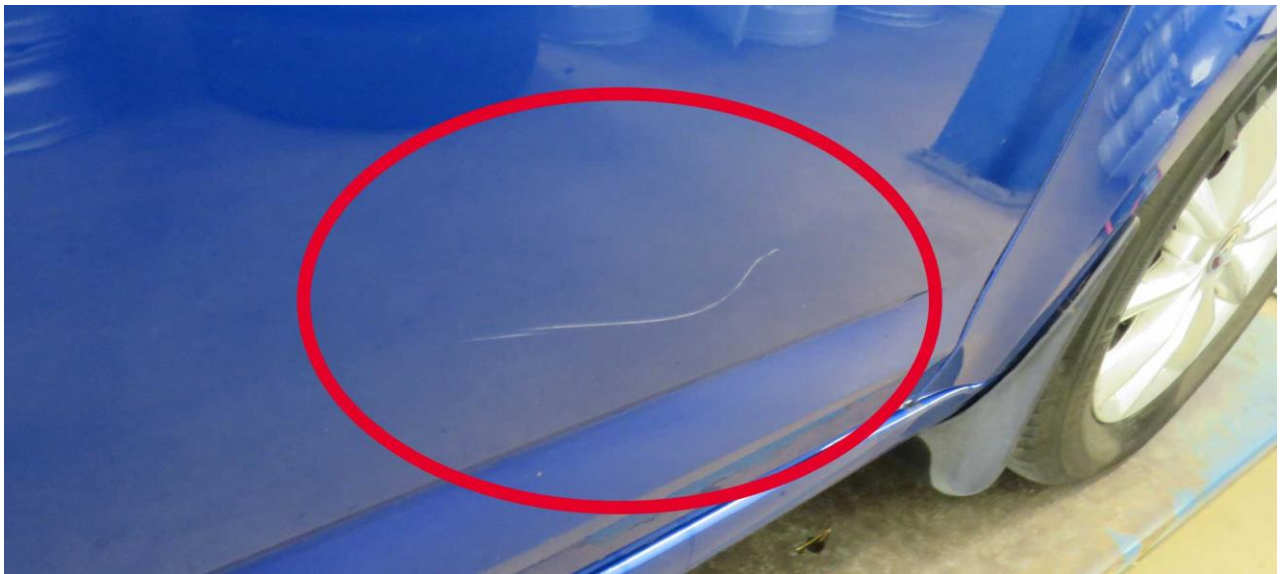
## Ei hyväksyttävät vauriot auton korissa ja maalipinnassa

- painaumat halkaisijaltaan yli 2 cm ilman maalivaurioita ja maalivaurioilla
- korjaamattomat kolarivauriot
- rikkoutuneet peilit
- maalipinnan vauriot, jotka vaativat päälle maalaamisen
- yksittäinen naarmu maalipinnassa yli 5cm
- teippien ja tarrojen poistot
- kattotelineiden aiheuttamat vauriot

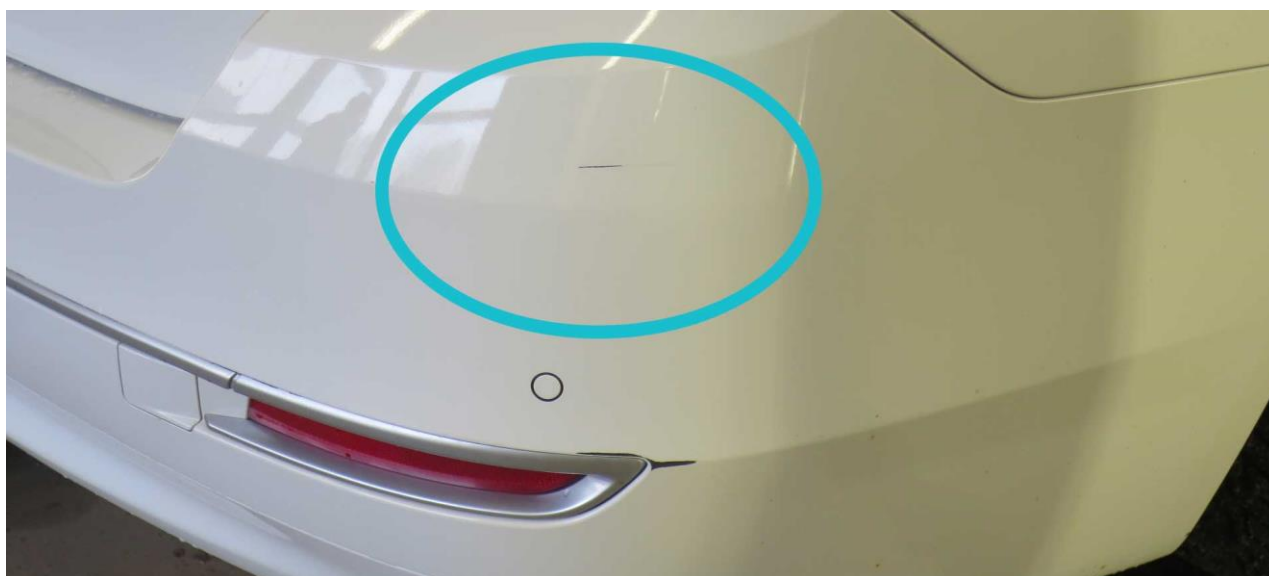
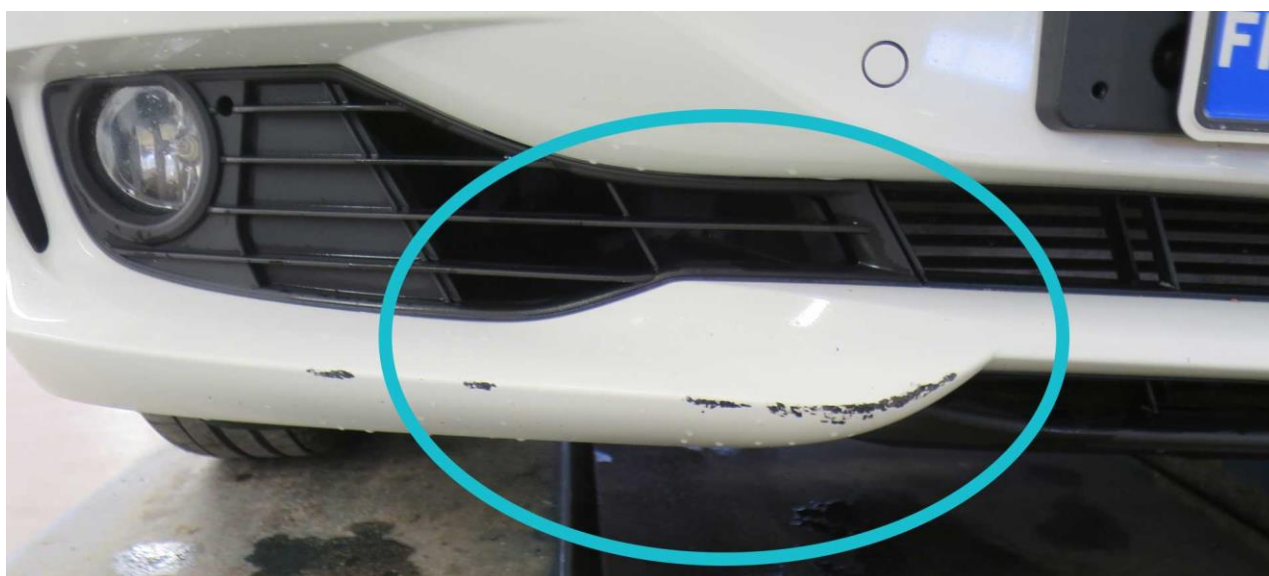
## Hyväksyttävät vauriot auton puskurissa

- Pienet naarmut puskureissa, joissa ei ole muodonmuutosta

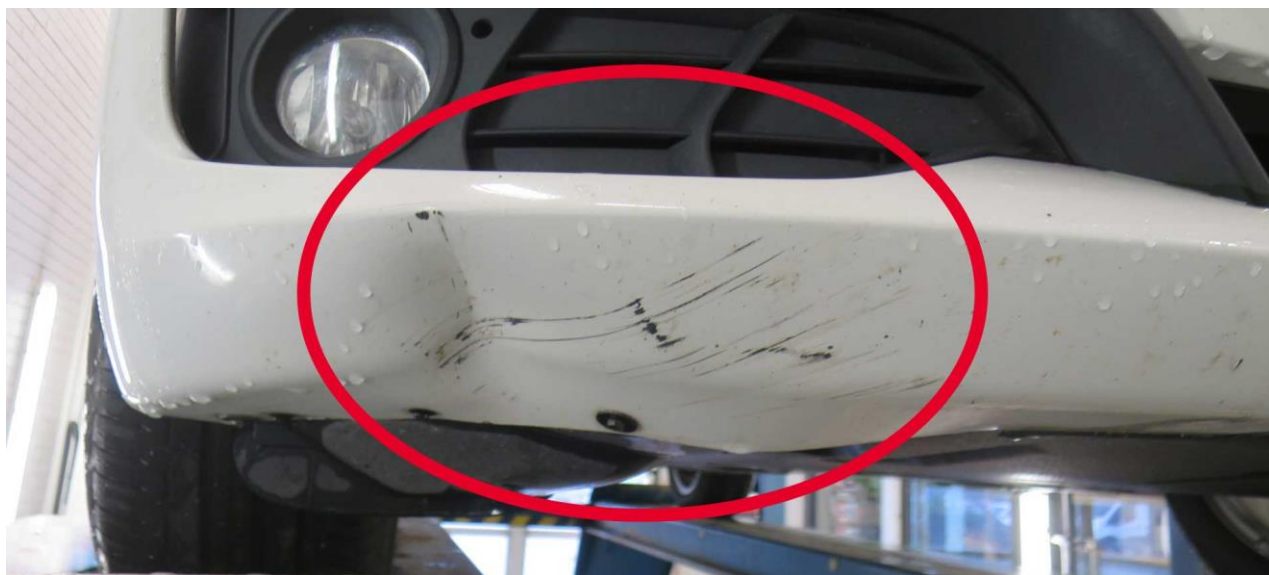
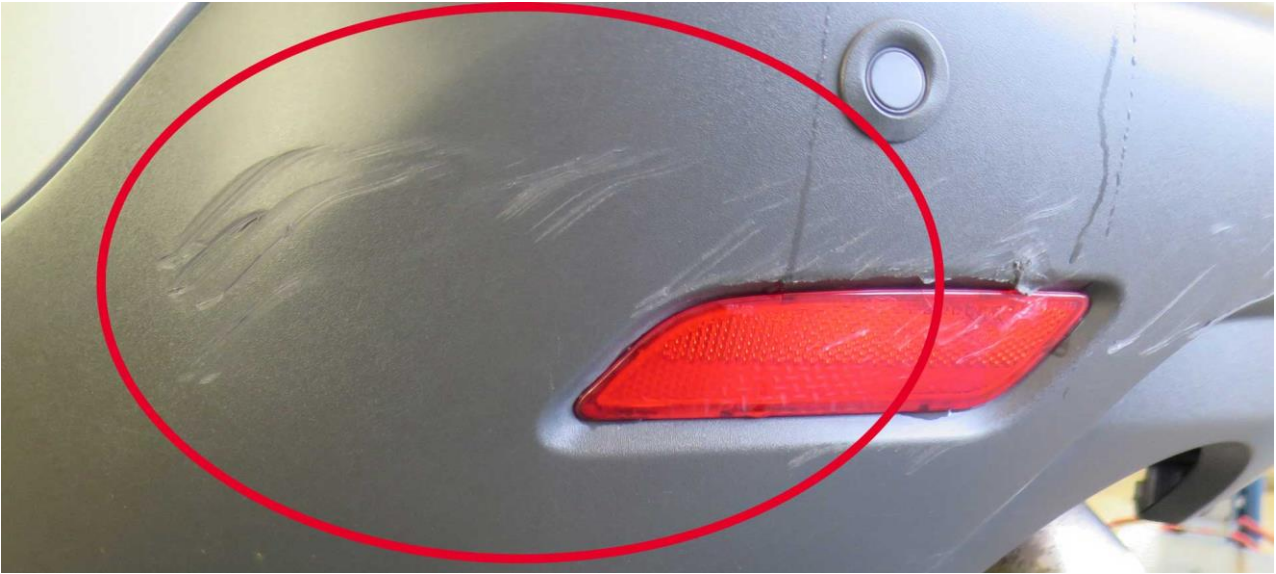
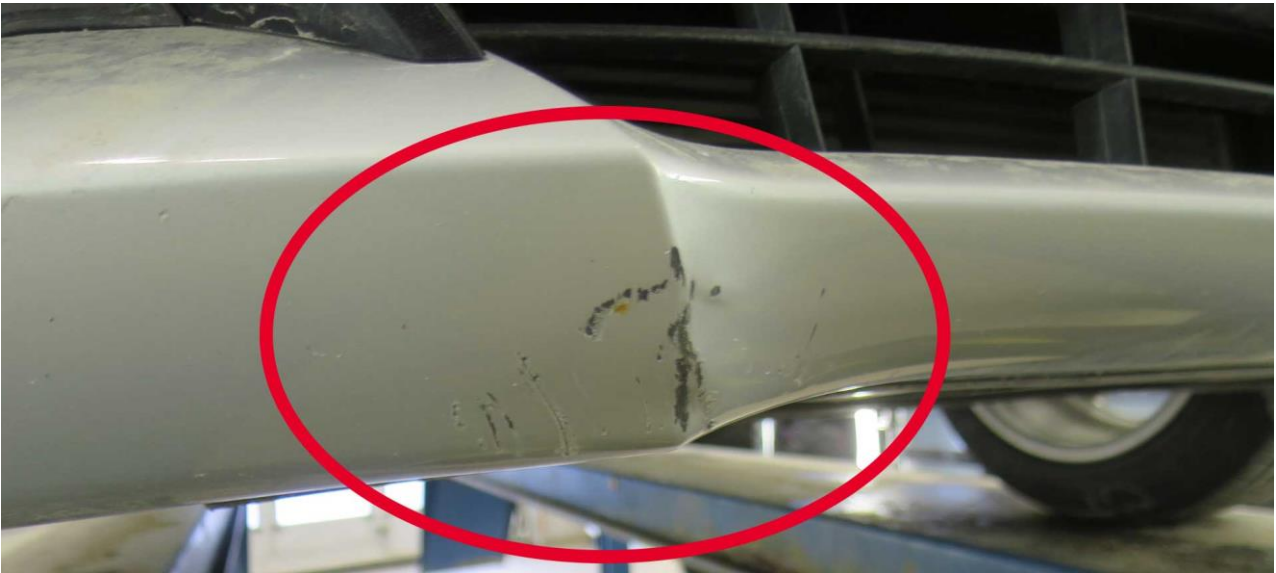
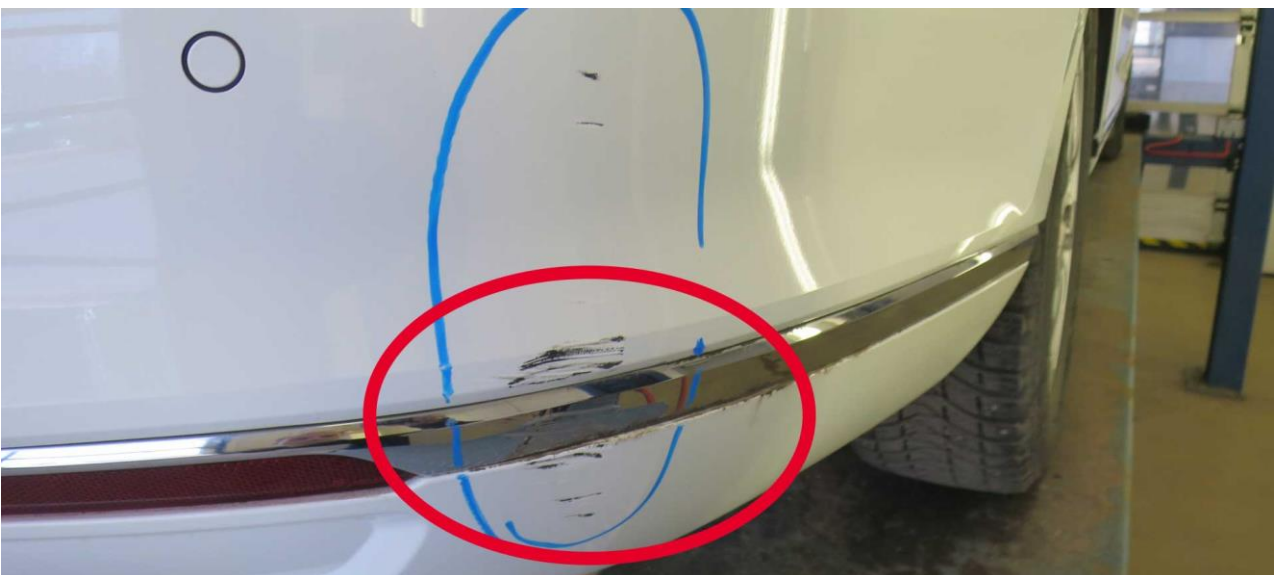
## Ei hyväksyttävät vauriot auton puskurissa

- Huomattavat naarmut puskureissa
- Halkeamat puskureissa
- Muodonmuutokset

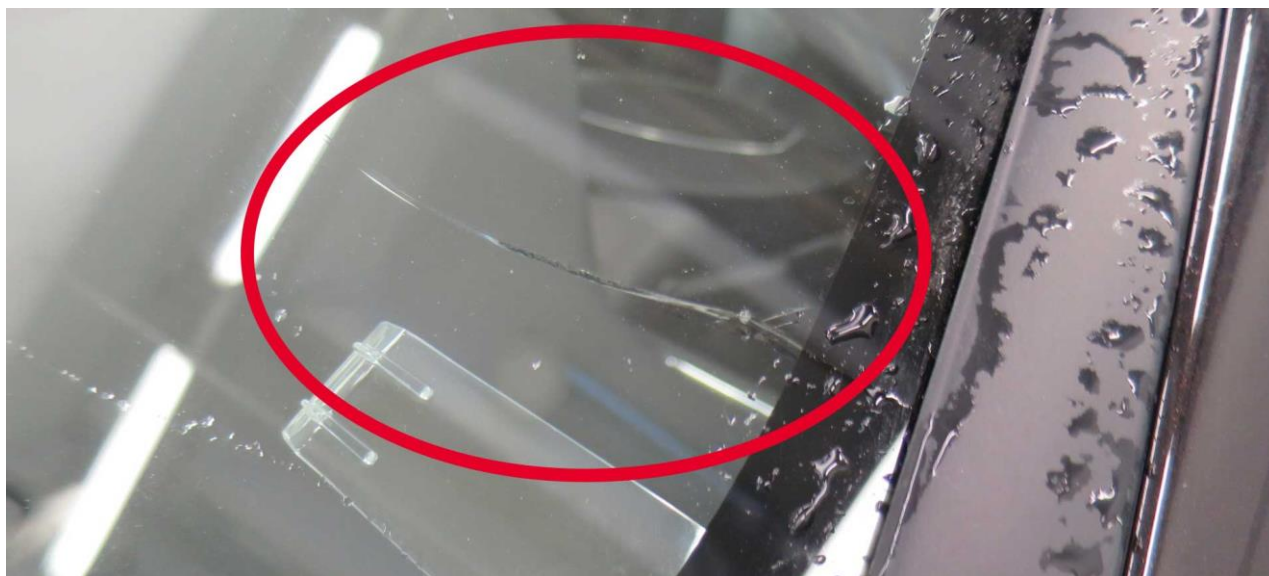
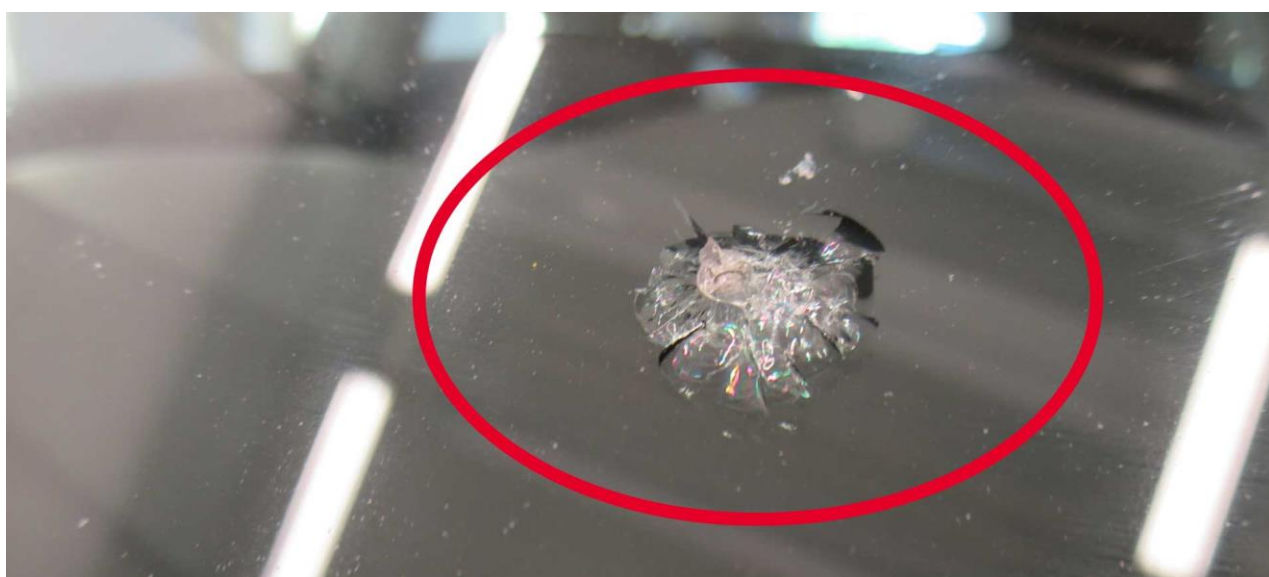
## Ei hyväksyttävät vauriot tuulilasissa

- Pienet kiveniskemät tuulilasissa ilman halkeamia

- Halkeamat ja "häränsilmät" tuulilasissa ja muissa laseissa

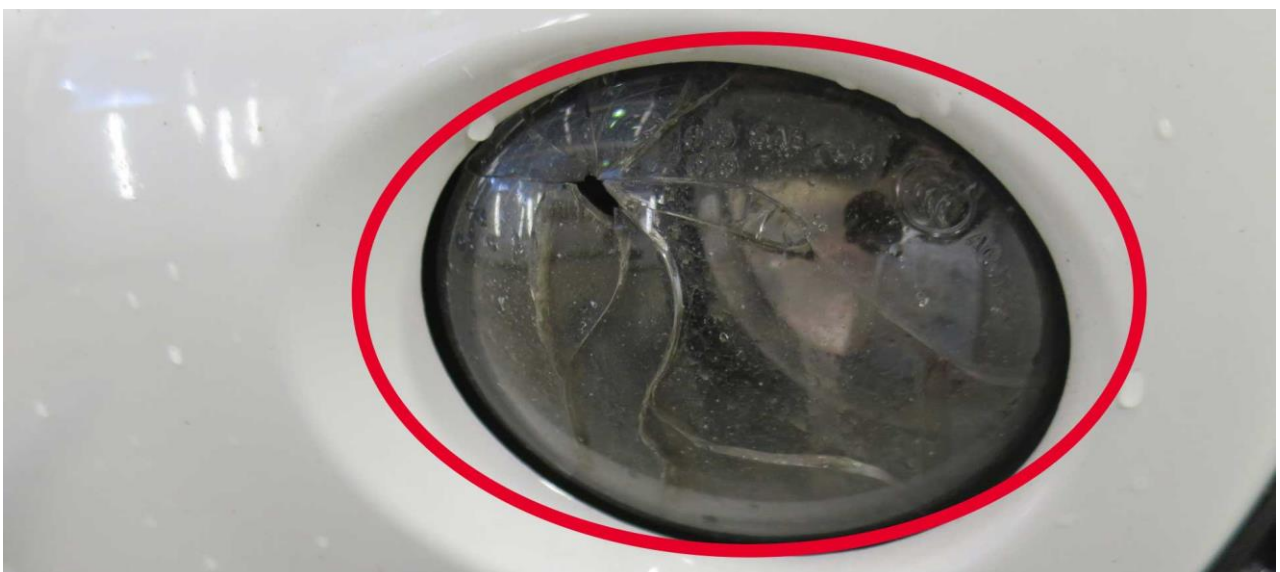
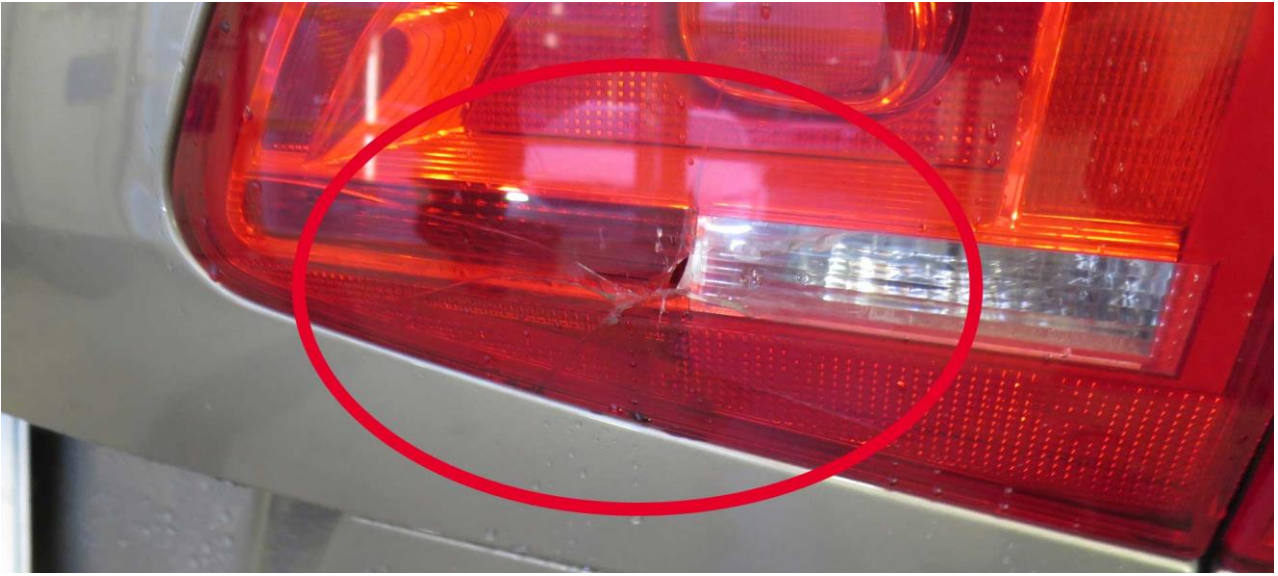
## Ei hyväksyttävät vauriot umpioissa

- Halkeamat umpioissa
- Rikkoutuneet umpiot

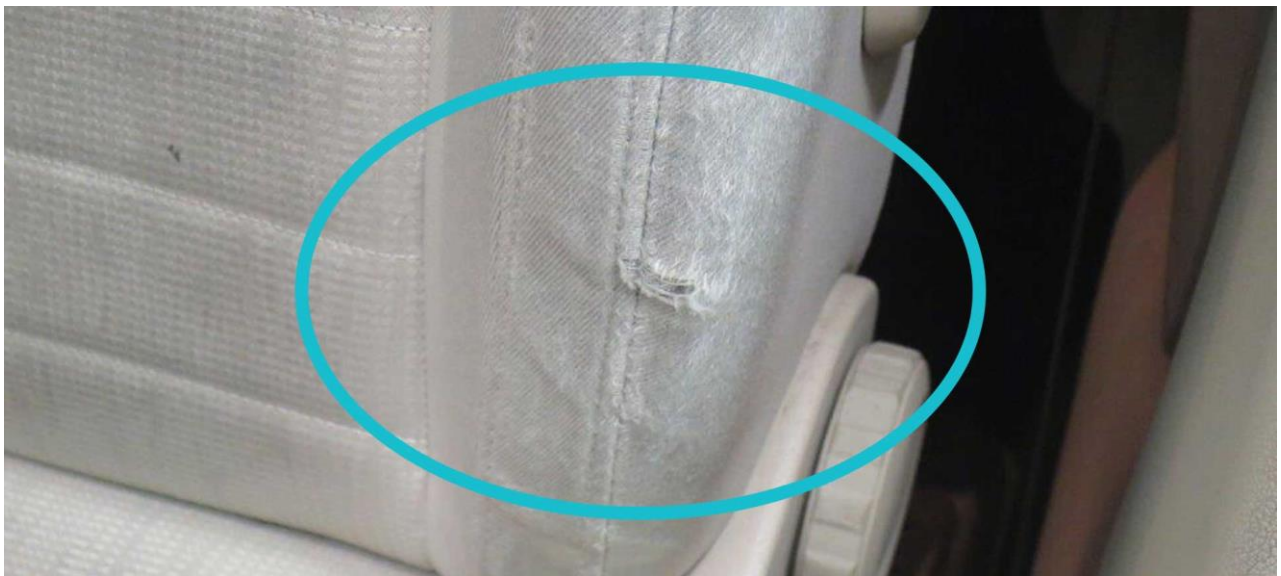
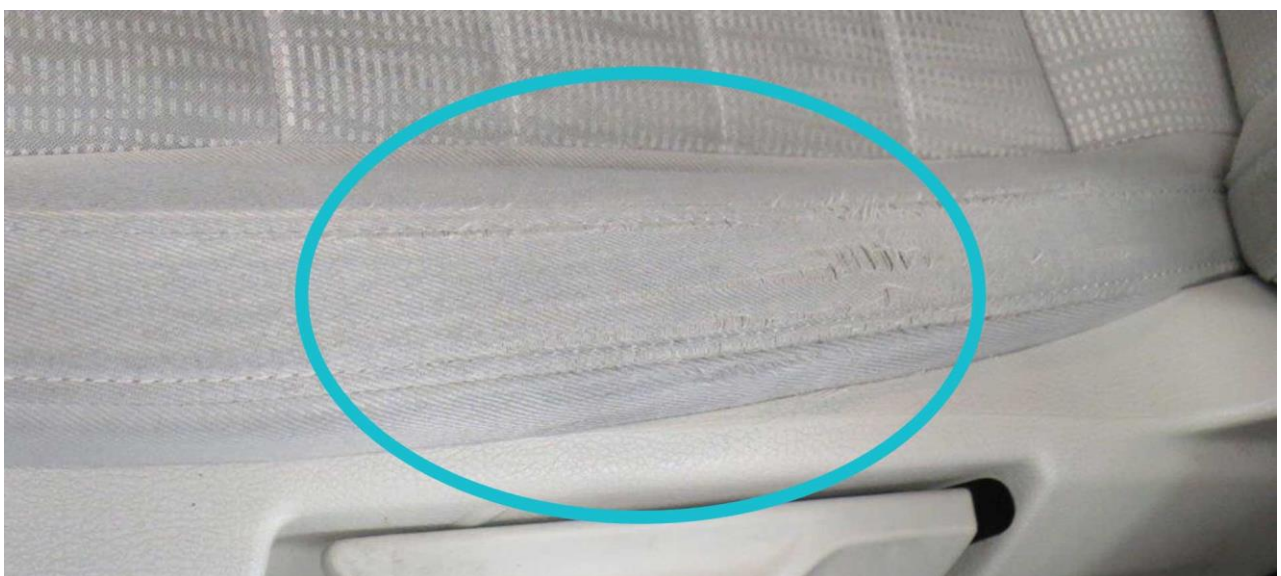
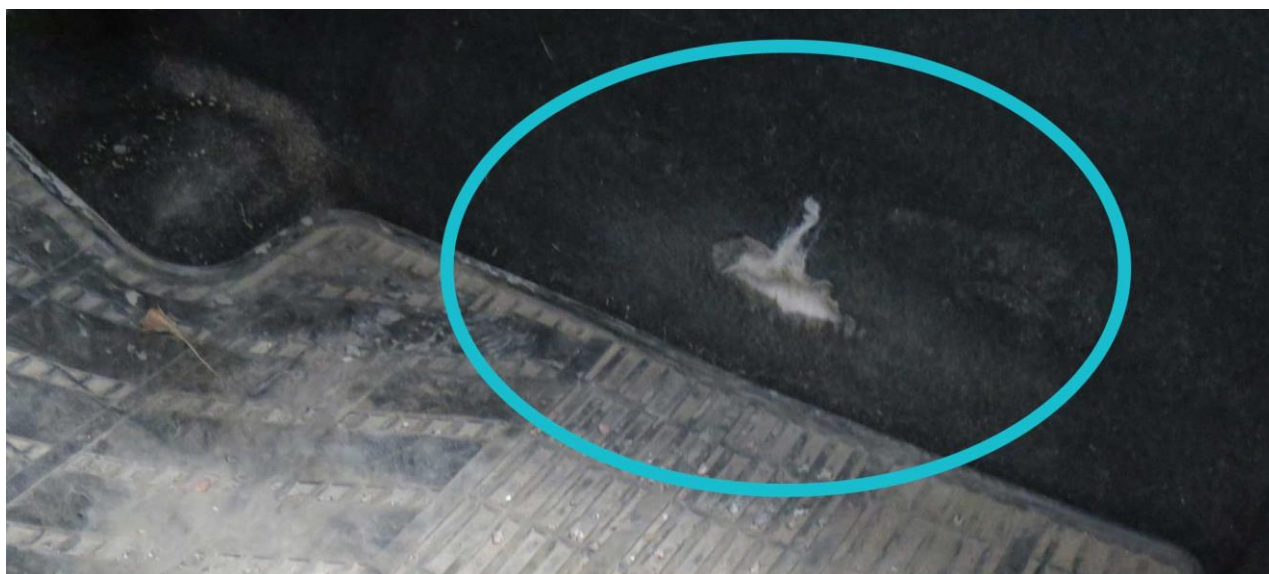
## Hyväksyttävät vauriot sisätiloissa

- Haalistumat
- Hankaumat
- Normaali likaantuminen

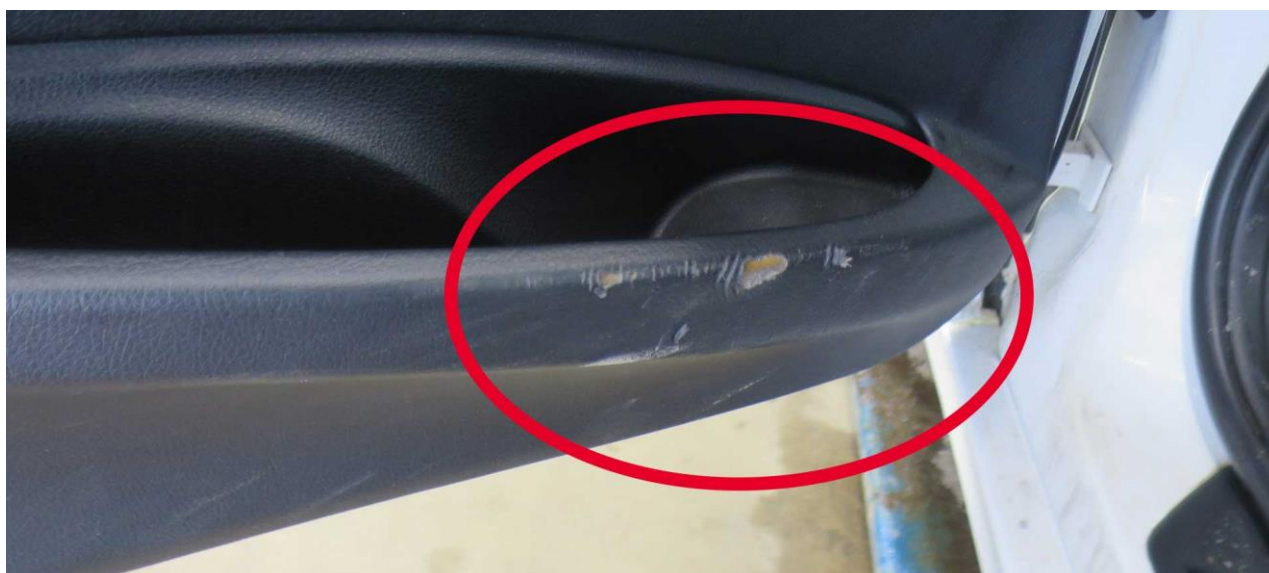
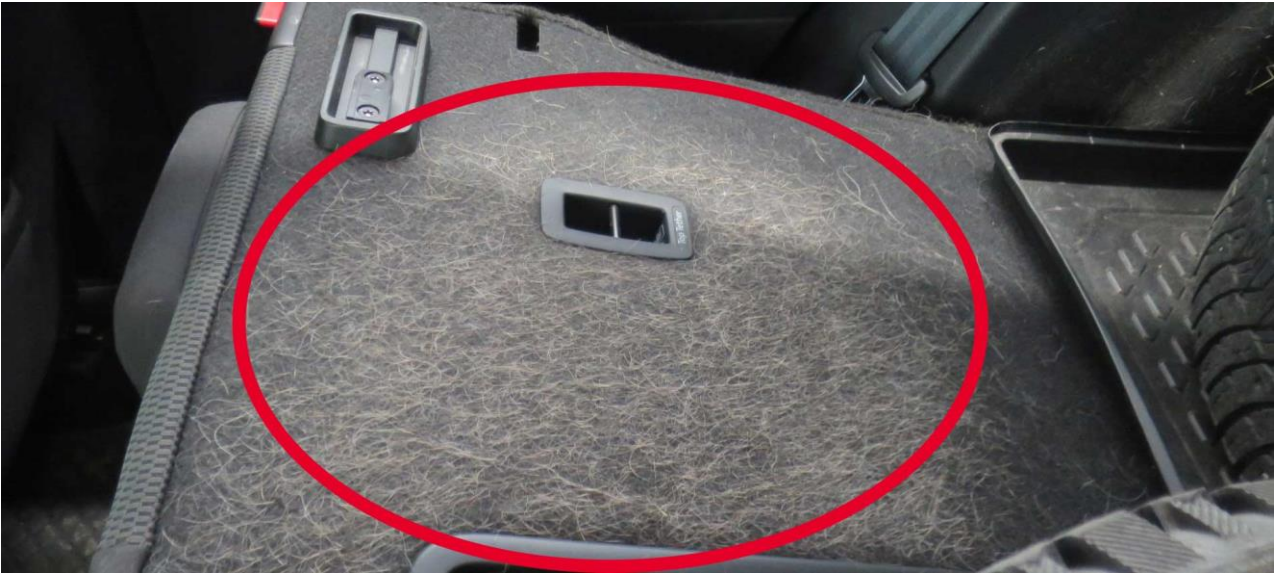
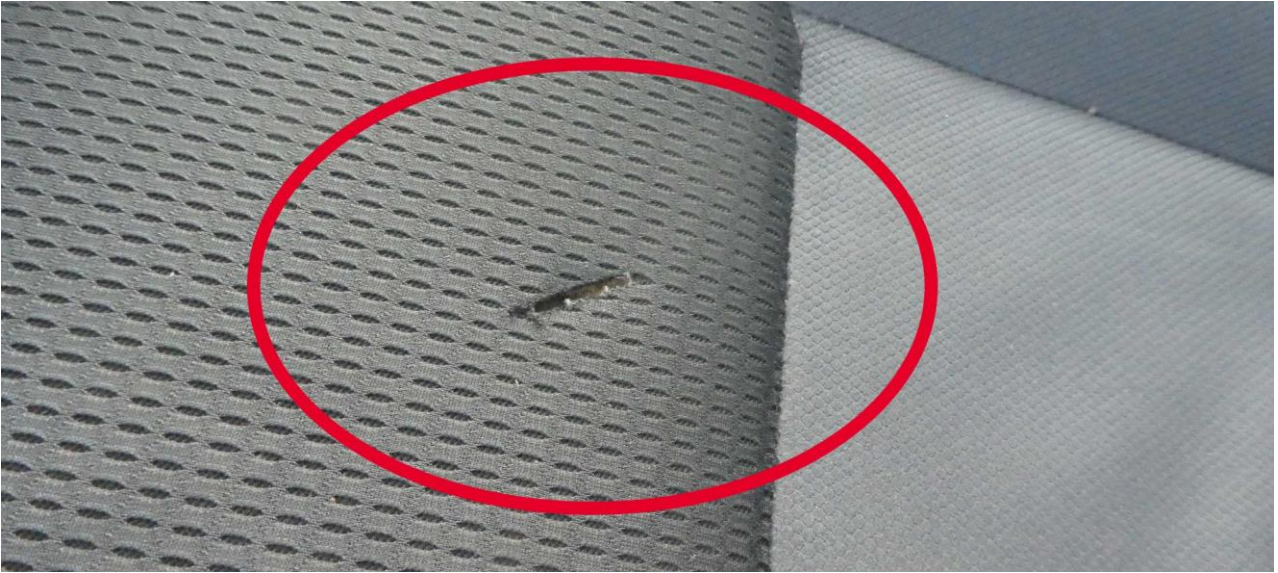
## Ei hyväksyttävät vauriot sisätiloissa

- Vaikeat tahrat
- Reiät ja repeämät
- Vaikea lika ja hajuhaitat
- Eläinten karvat
