Hyötyajoneuvojen palautustarkastus- opas

Palautustarkastus

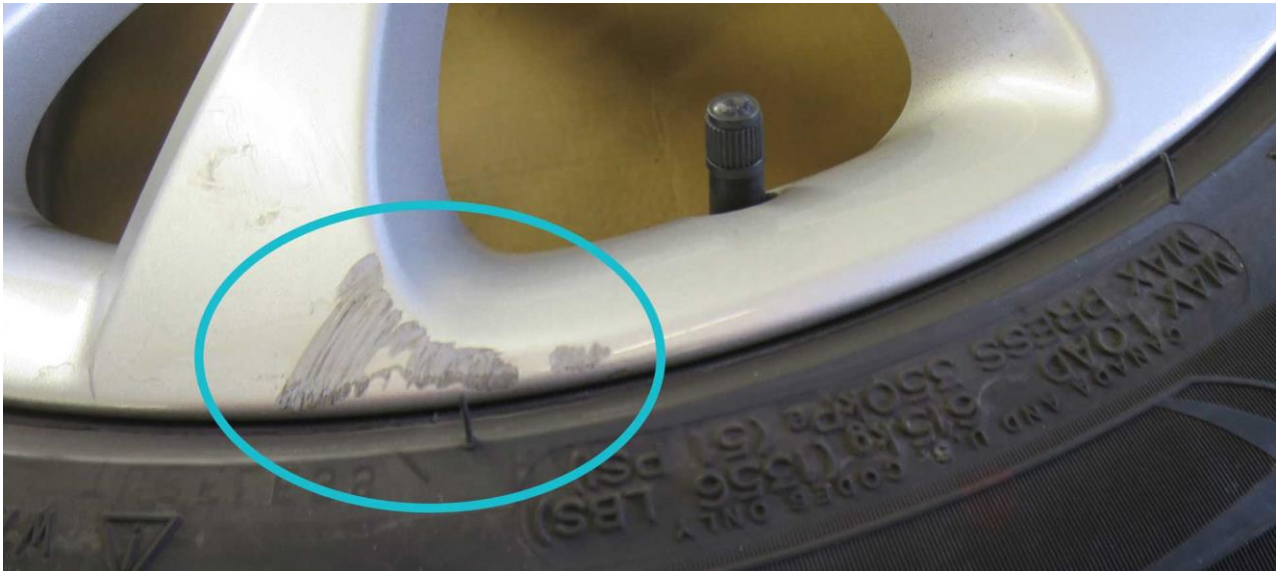
Hyväksyttävät vauriot renkaissa ja vanteissa

- Yksittäinen naarmu vanteessa ja pölykapselissa, max. 20 cm
- Pienet hankaumat
- Vahingoittunut lakkapinta tai maalipinta

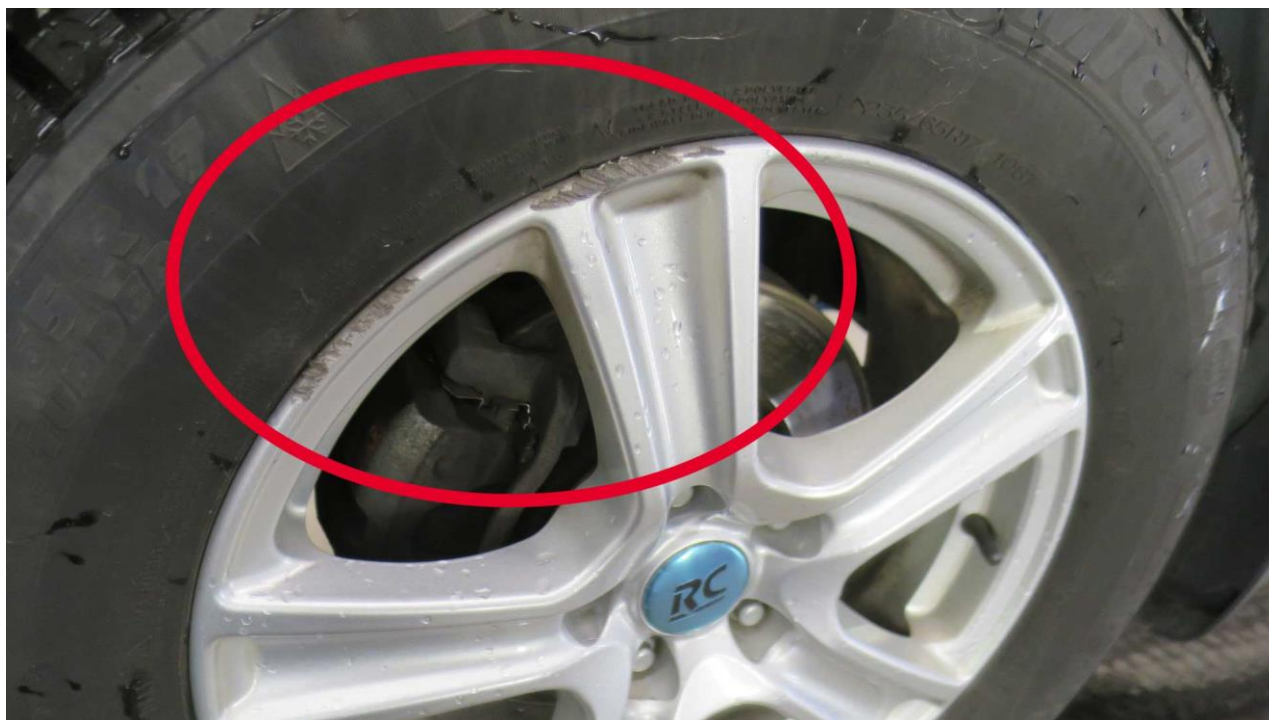
Ei hyväksyttävät vauriot renkaissa ja vanteissa

- Useat naarmut vanteissa tai pölykapseleissa
- Iso, yli 20 cm pituinen naarmu
- Vanteen muodonmuutokset
- Väärät vanteet
- Väärät renkaat
- Vaurioituneet renkaat

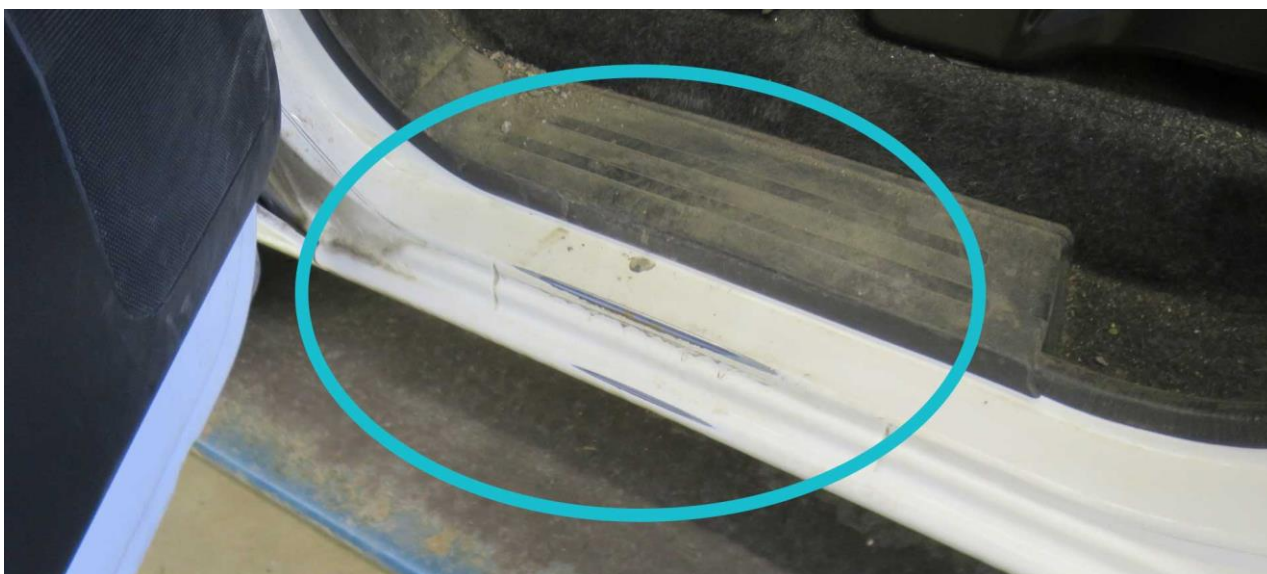
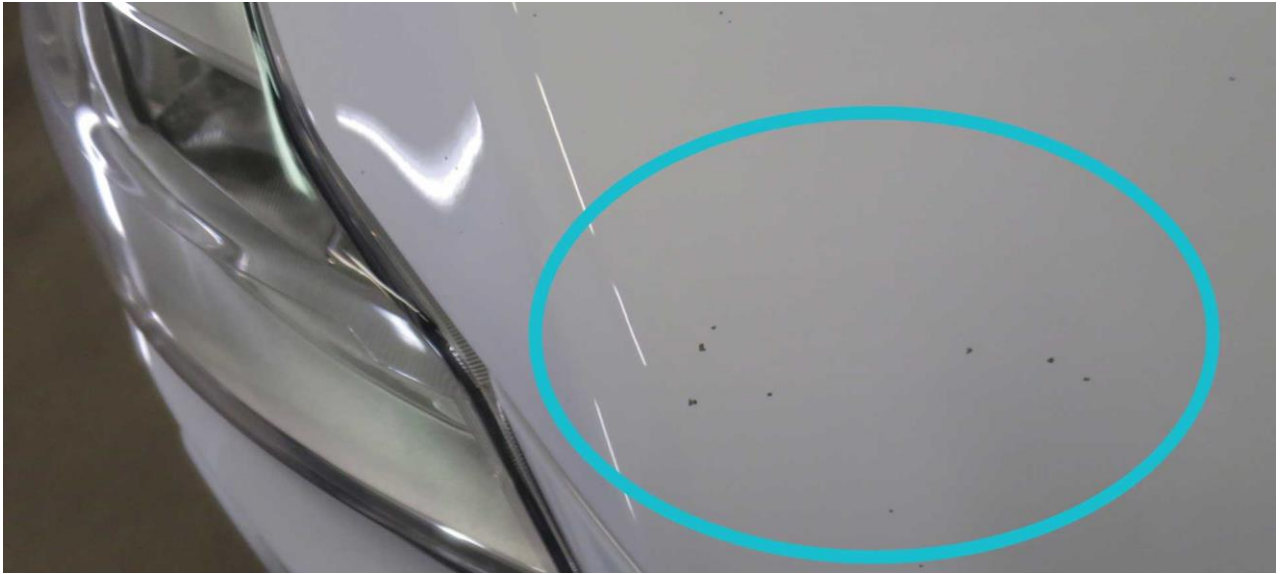
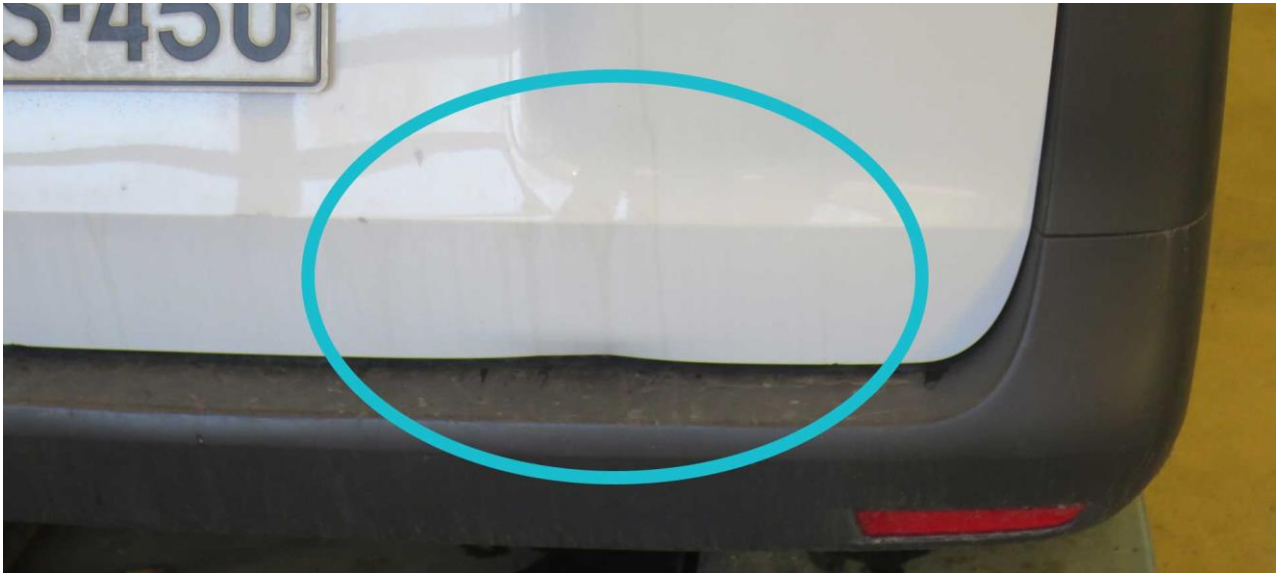
Hyväksyttävät vauriot auton korissa ja maalipinnassa

- Pienet kiven iskemät keulan alueella
- Naarmut ja hankaumat ovenkahvan ja kynnyksen alueella
- Maalipinnan haalistuminen
- Autopesun aiheuttamat hankaumat maalipinnassa
- Yksittäinen naarmu maalipinnassa max. 10 cm
- Halkaisijaltaan alle 5 cm kokoiset yksittäiset painaumat ilman maalipinnan vauriota

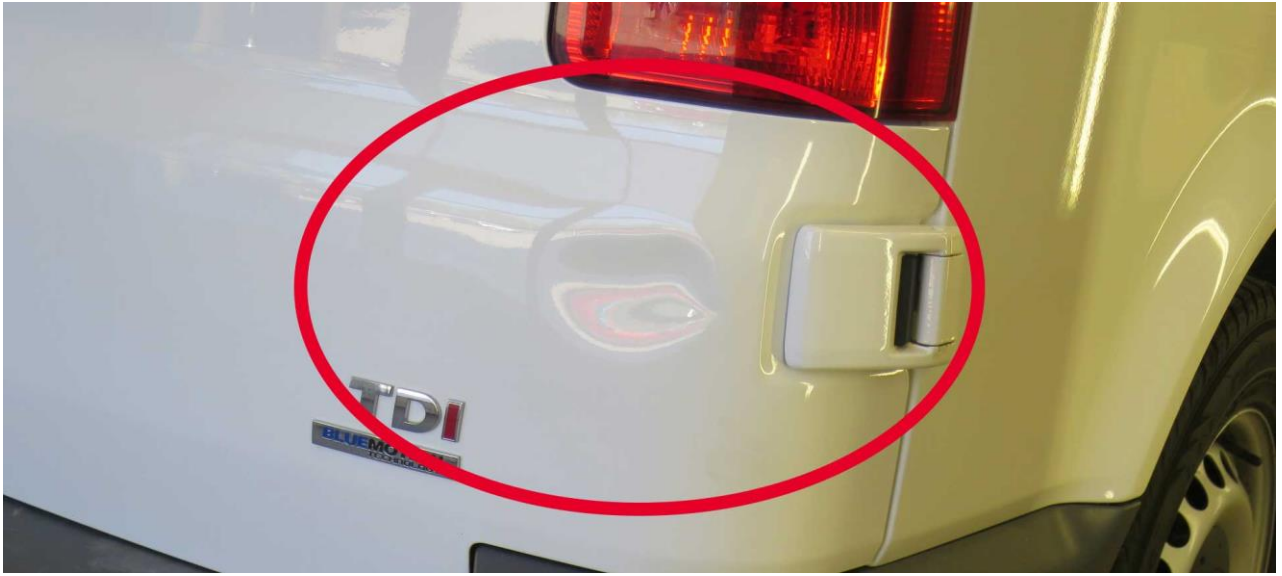
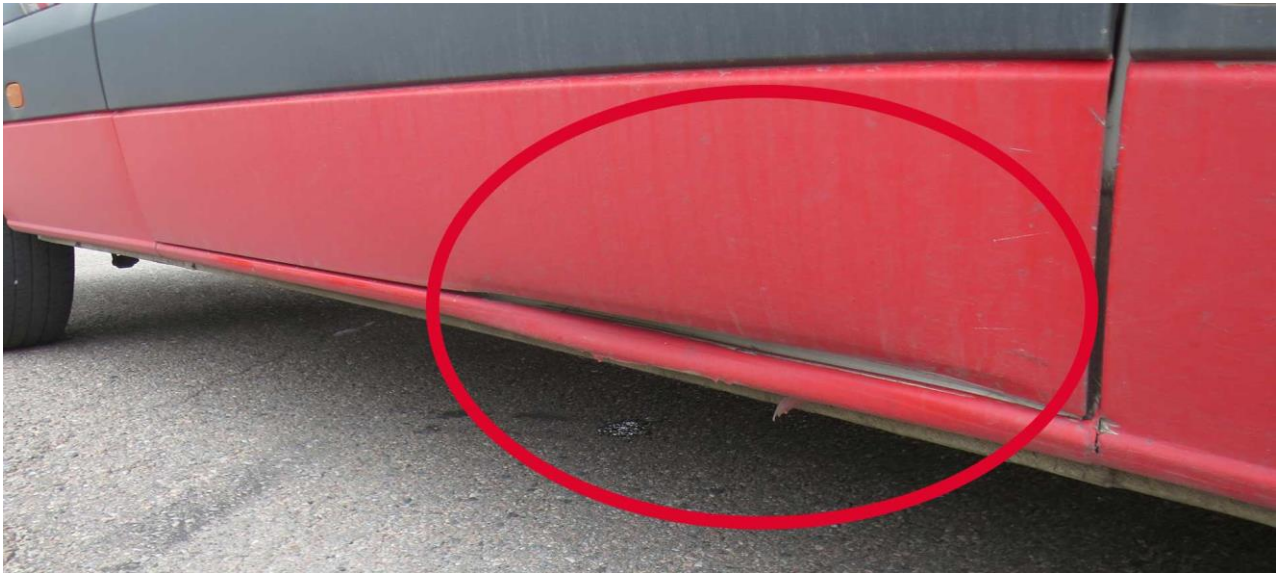
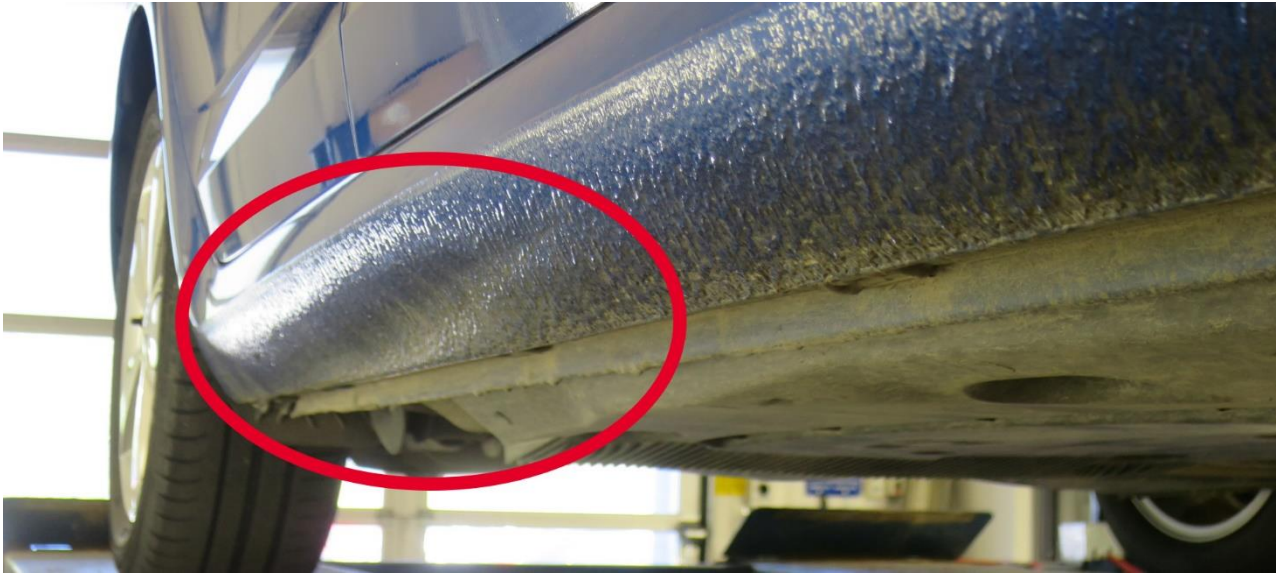
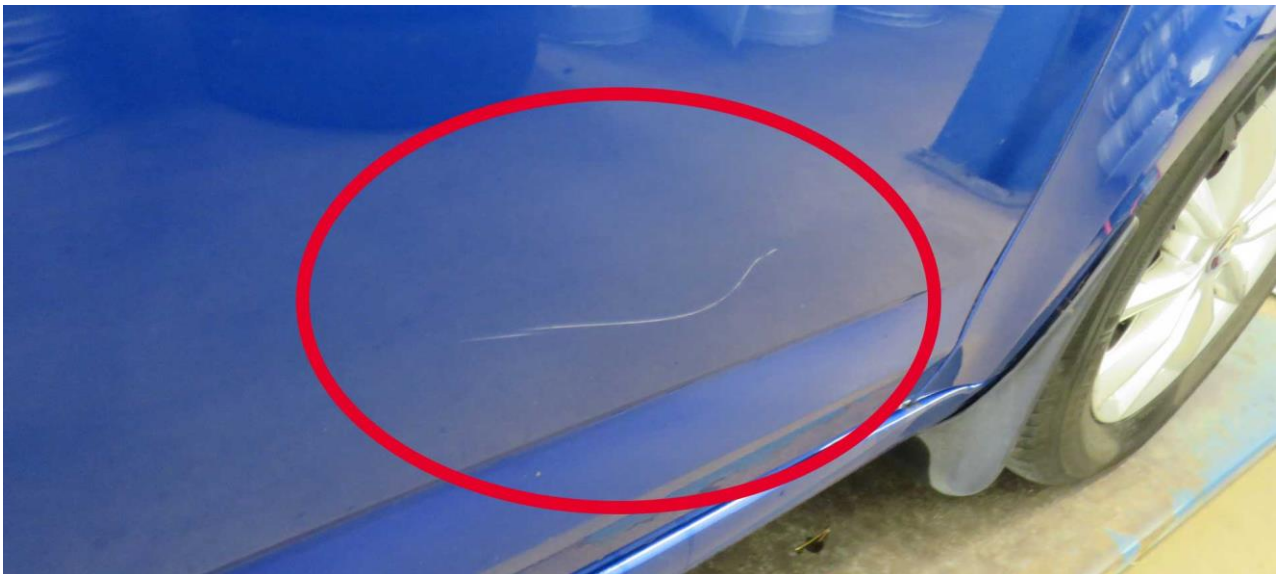
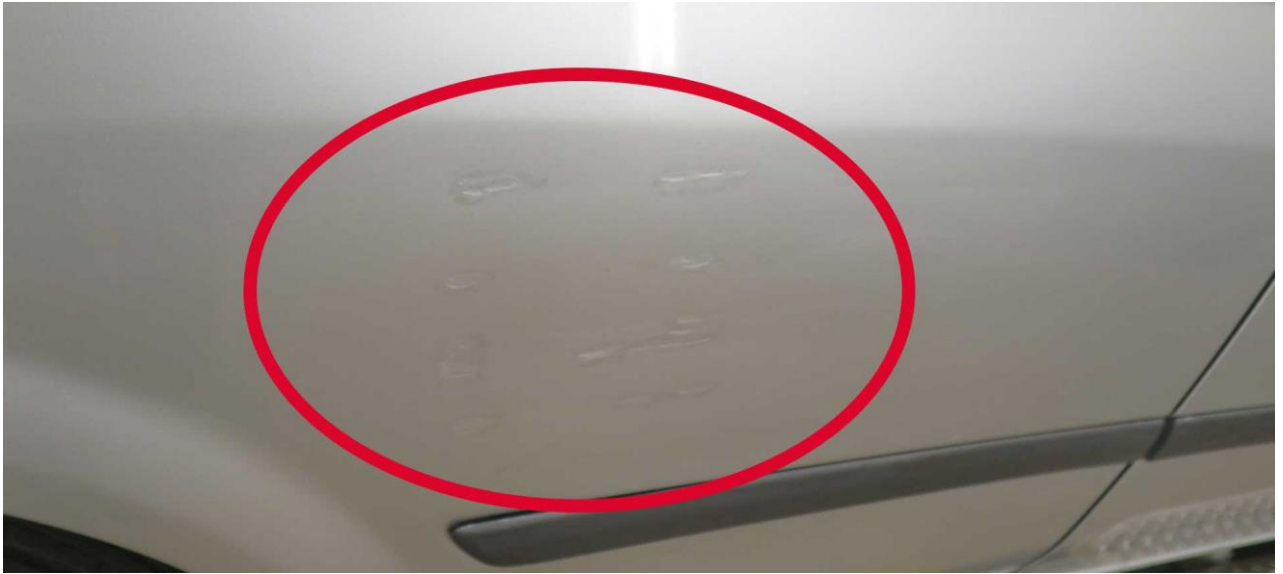
Ei hyväksyttävät vauriot auton korissa ja maalipinnassa

- Painaumat halkaisijaltaan yli 5 cm ilman maalivaurioita ja maalivaurioilla
- Korjaamattomat kolarivauriot
- Rikkoutuneet peilit
- Maalipinnan vauriot, jotka vaativat päälle maalaamisen
- Yksittäinen naarmu maalipinnassa yli 10 cm
- Teippien ja tarrojen poistot
- Kattotelineiden aiheuttamat vauriot
- Kolhuista ja naarmuista alkaneet ruostevauriot

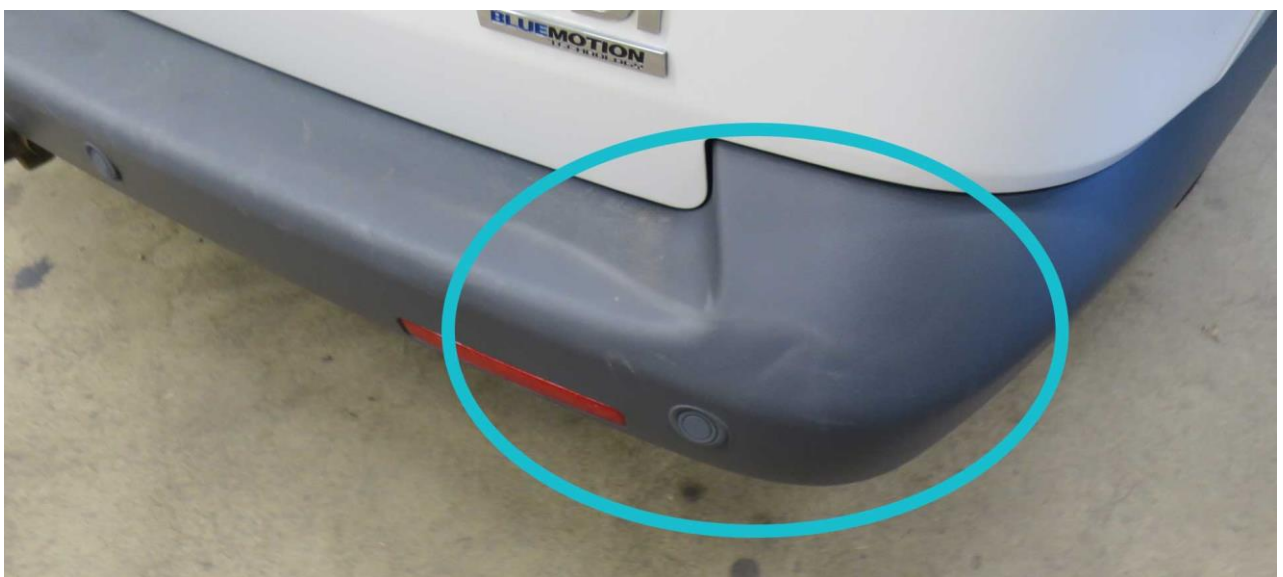
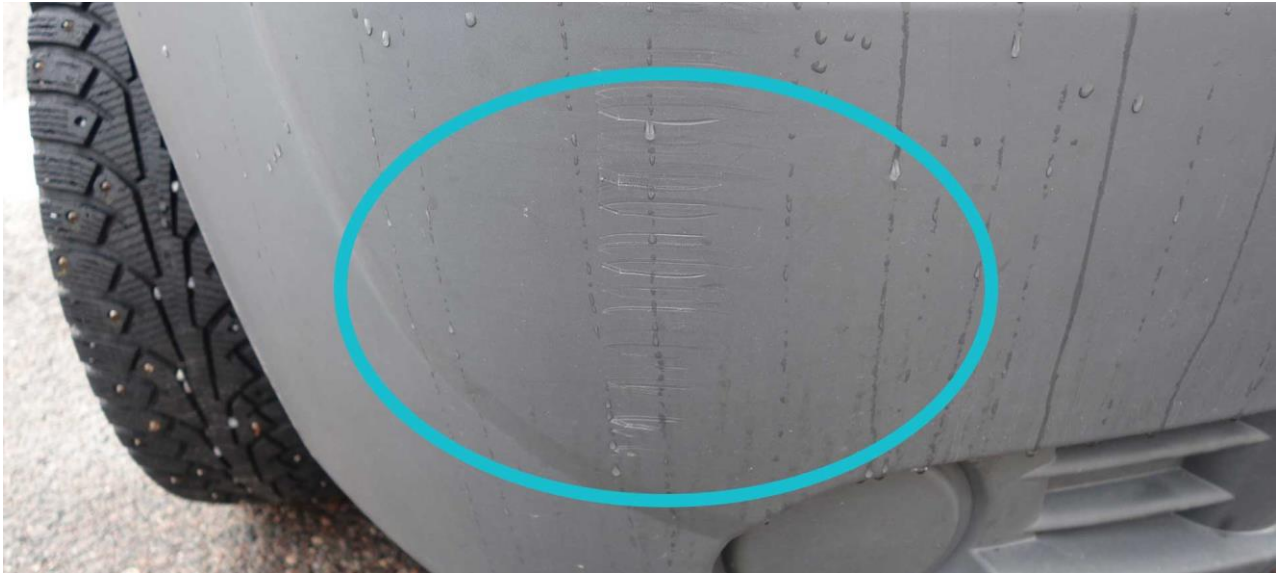
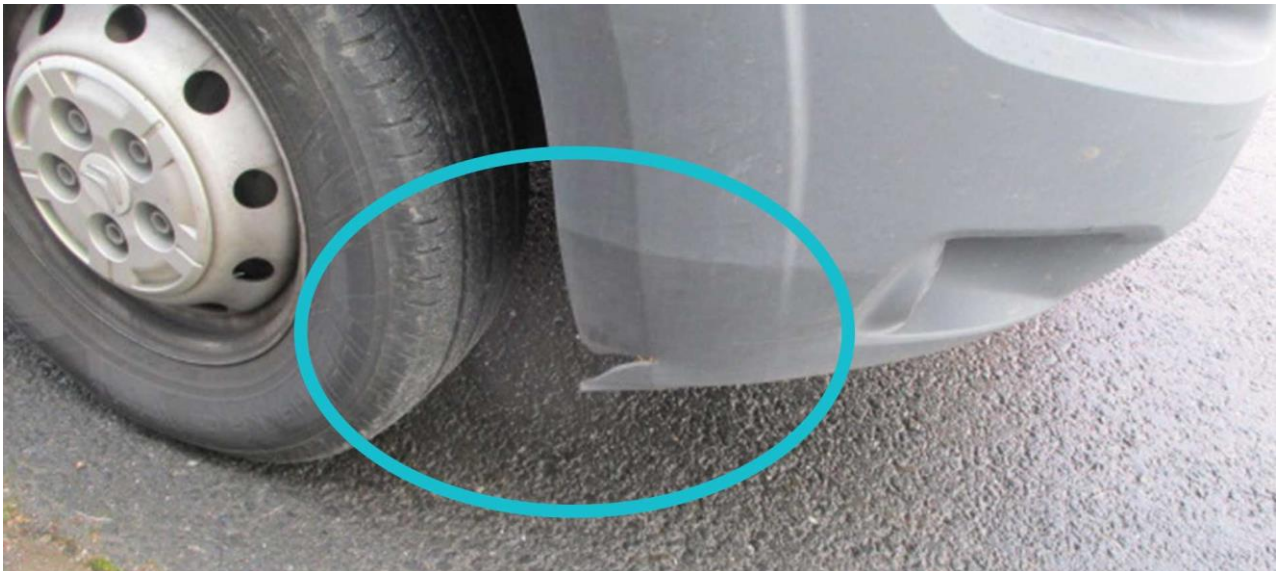
Hyväksyttävät vauriot auton puskurissa

- Pienet naarmut listoissa ja puskureissa, joissa ei ole muodonmuutosta
- Pienet naarmut ja hankaumat ovien reunoissa
- Pienet halkeamat puskureissa, max 5 cm

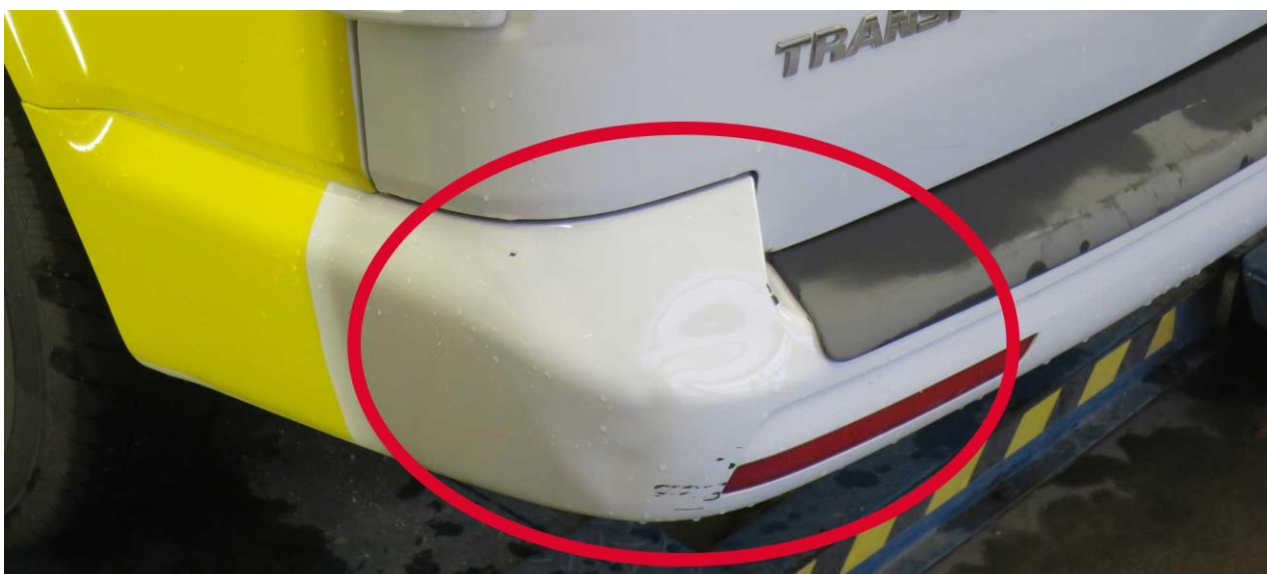
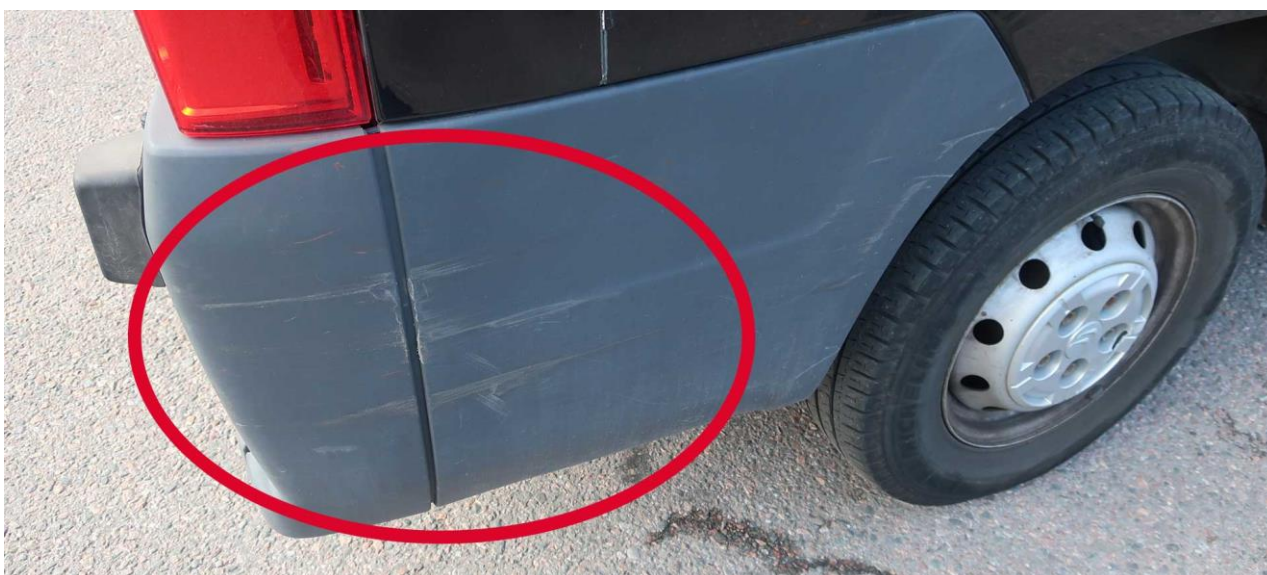
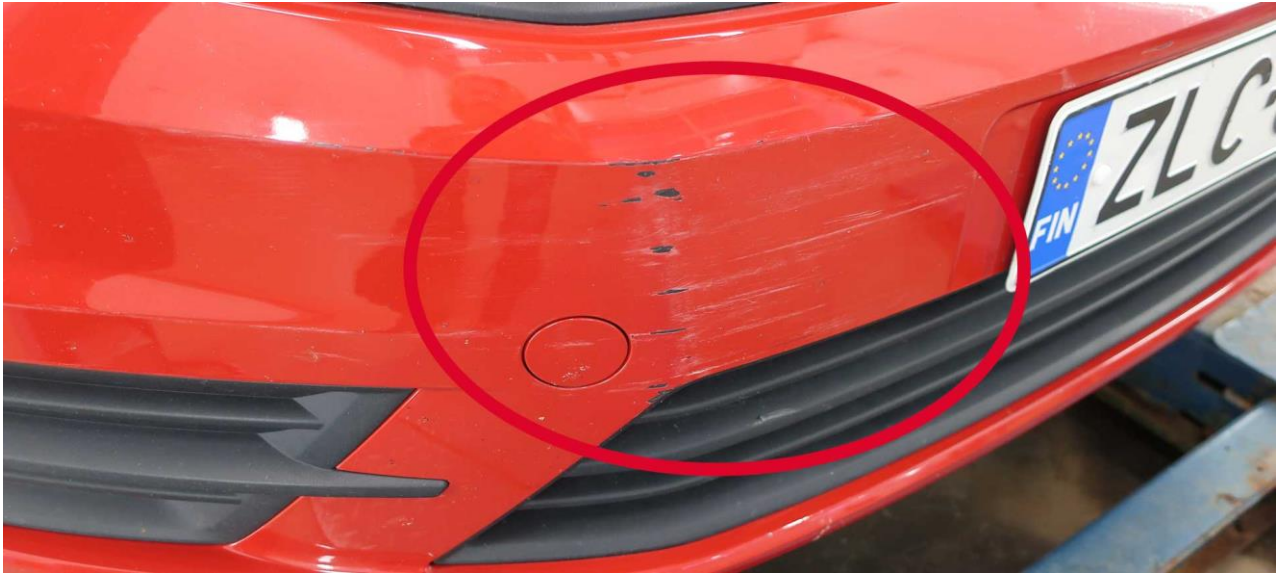
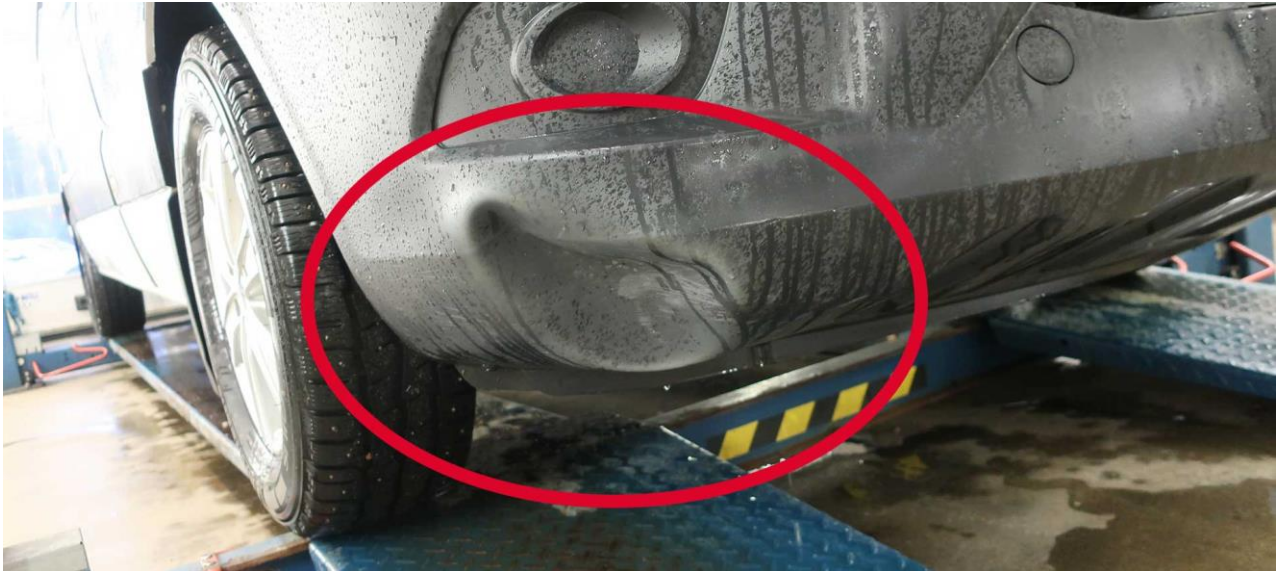
Ei hyväksyttävät vauriot auton puskurissa

- Huomattavat naarmut listoissa ja puskureissa
- Yli 5 cm halkeamat puskureissa
- Muodonmuutokset

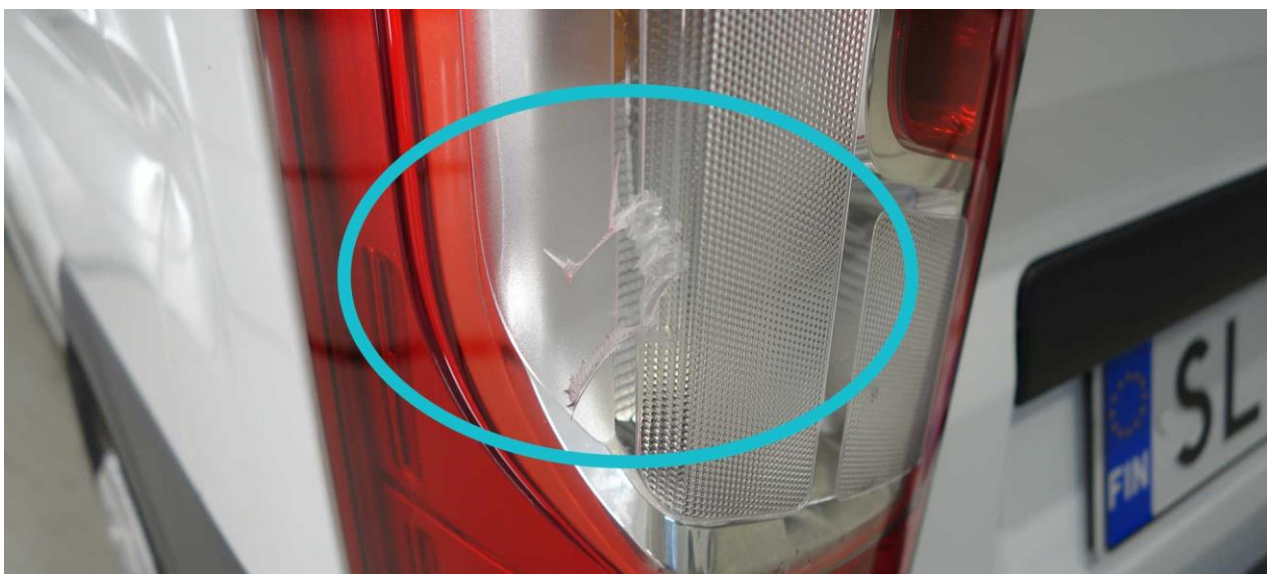
Hyväksyttävät vauriot umpioissa

- Naarmut umpioissa
- Pienet halkeat umpioiden laseissa (ei kosteusvauriota)
- Pienet halkeamat takavaloissa, max 2 cm

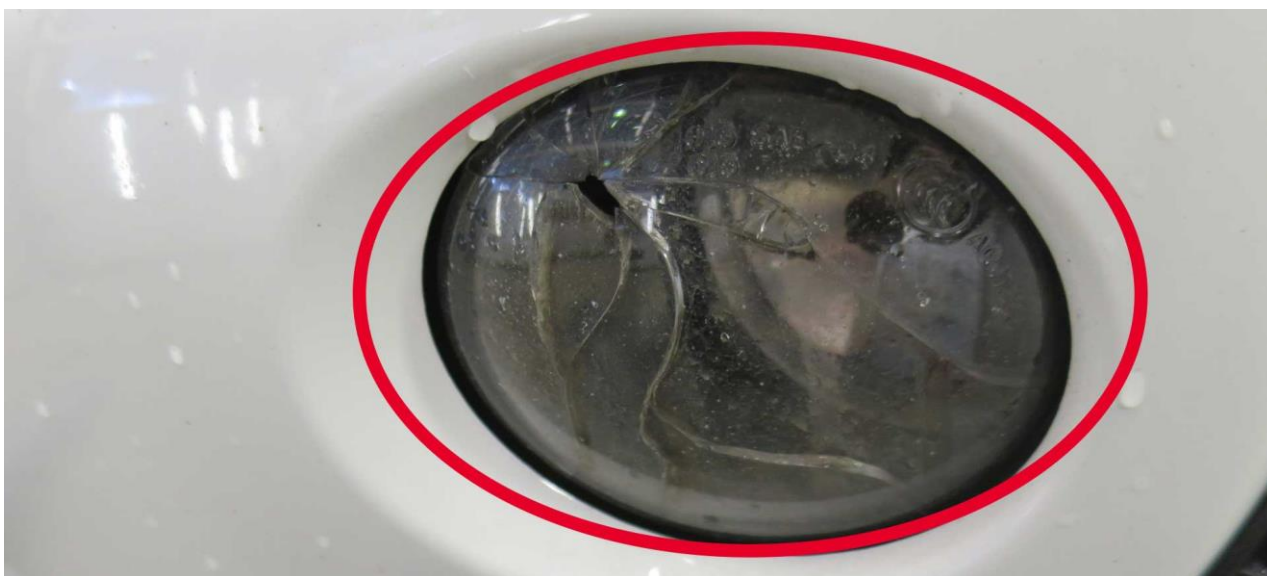
Ei hyväksyttävät vauriot umpioissa

- Halkeamat umpioissa
- Rikkoutuneet umpiot
- Halkeamat takavaloissa yli 2 cm tai paloja puuttuu

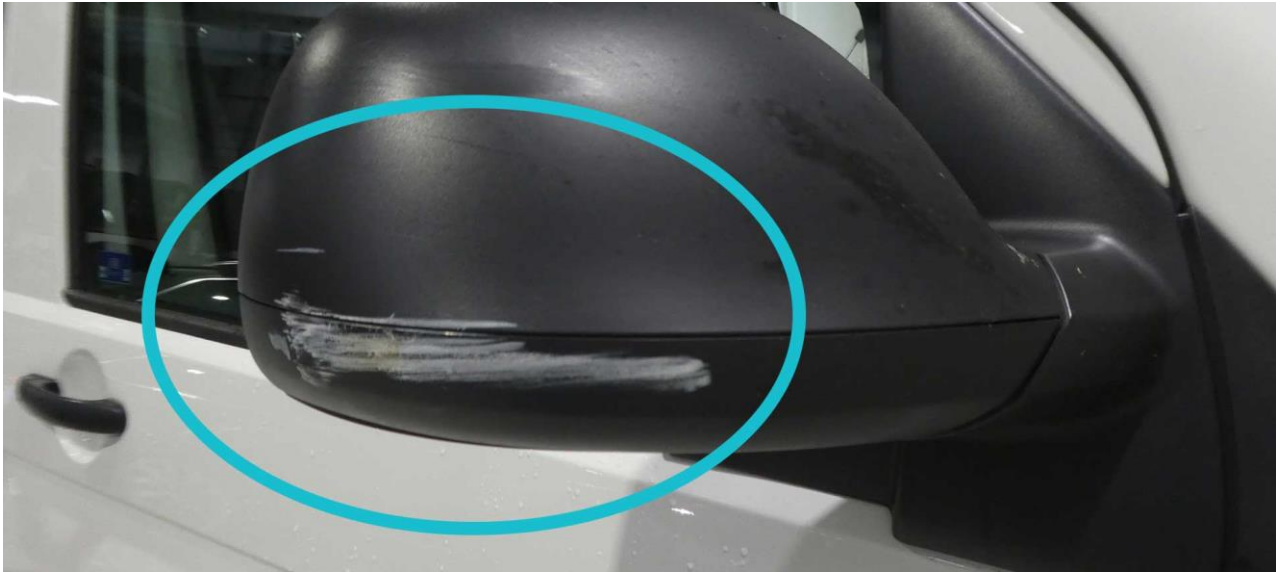
Hyväksyttävät vauriot peileissä

- Pienet naarmut peileissä ja peilikoteloissa

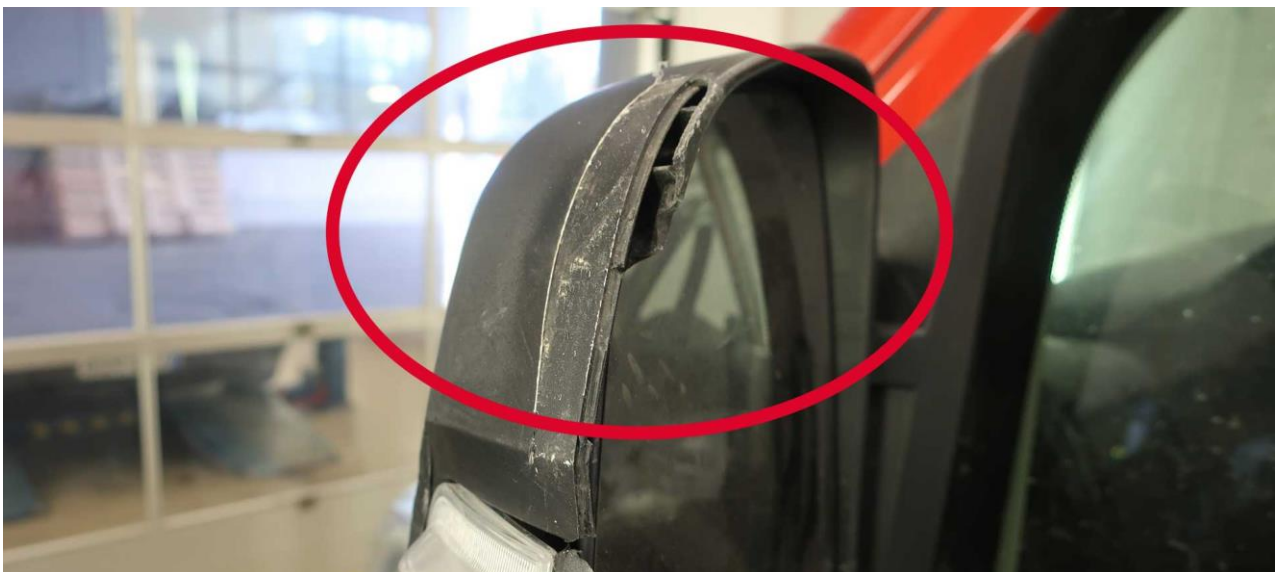
Ei hyväksyttävät vauriot peileissä

- Halkeamat peileissä ja peilikoteloissa
- Rikkoontuneet peilit ja peilikotelot, paloja puuttuu

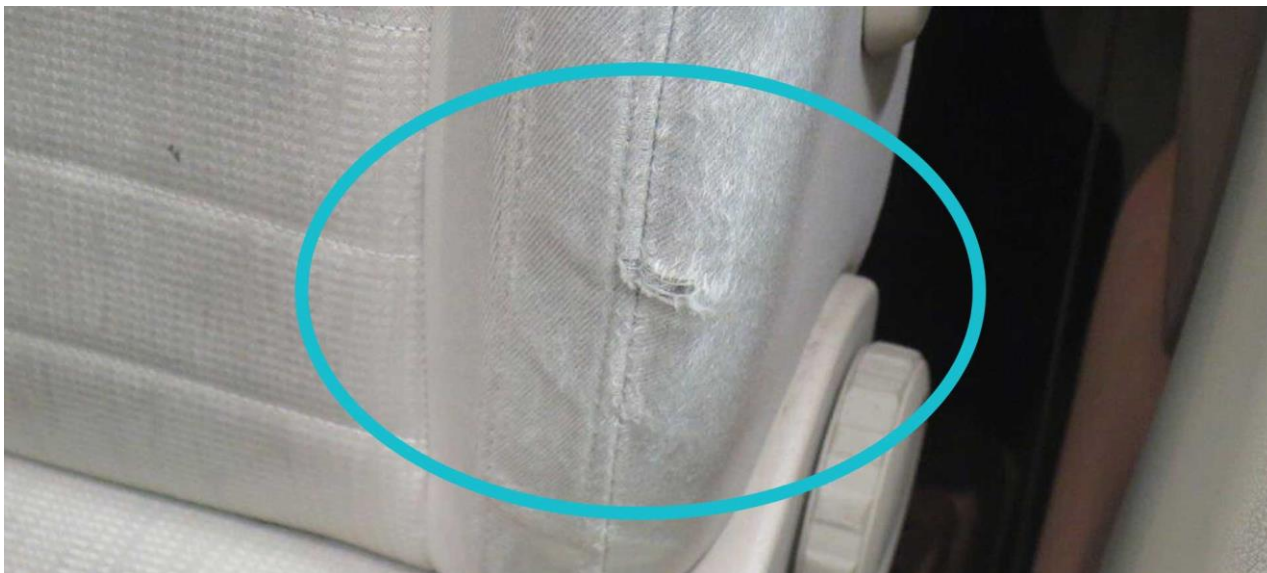
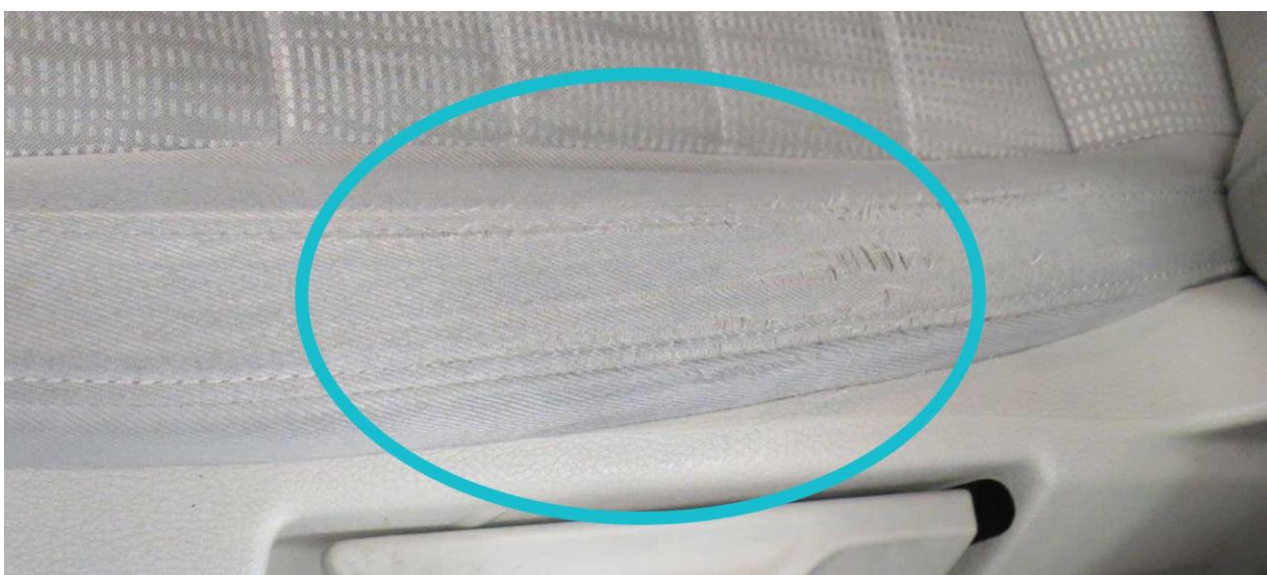
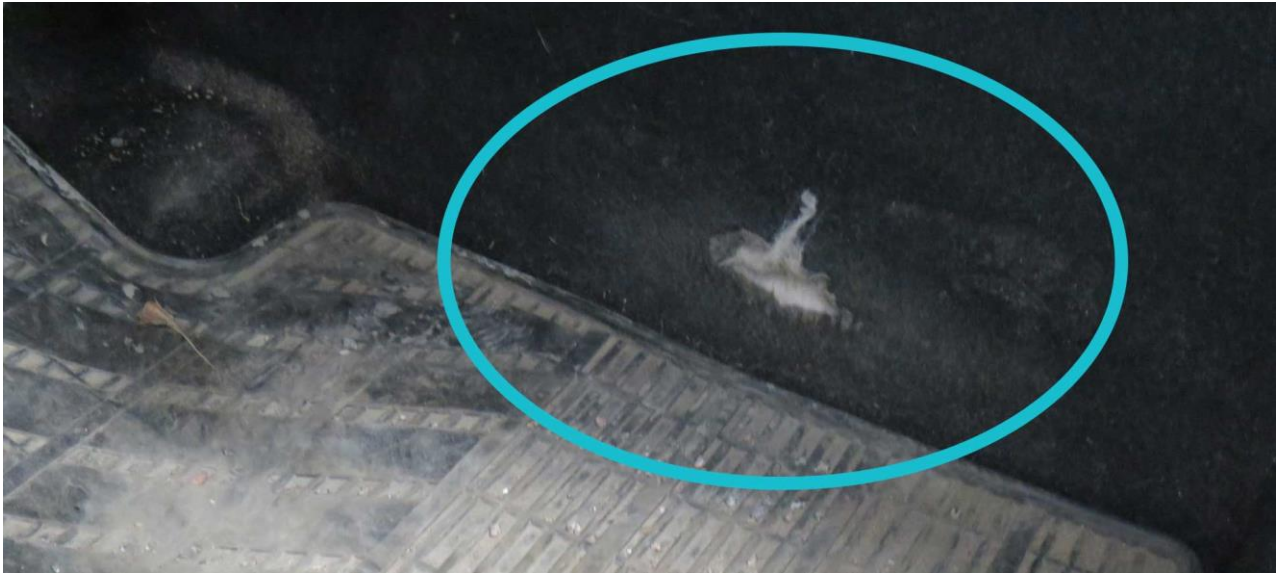
Hyväksyttävät vauriot sisätiloissa

- Haalistumat
- Hankaumat
- Normaali likaantuminen

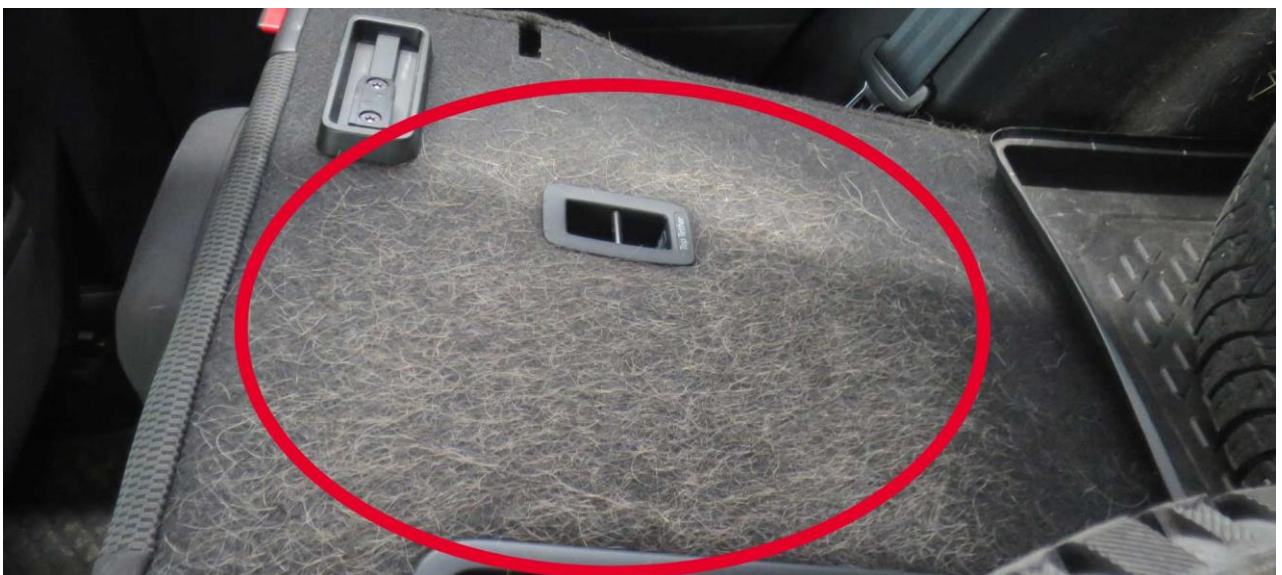
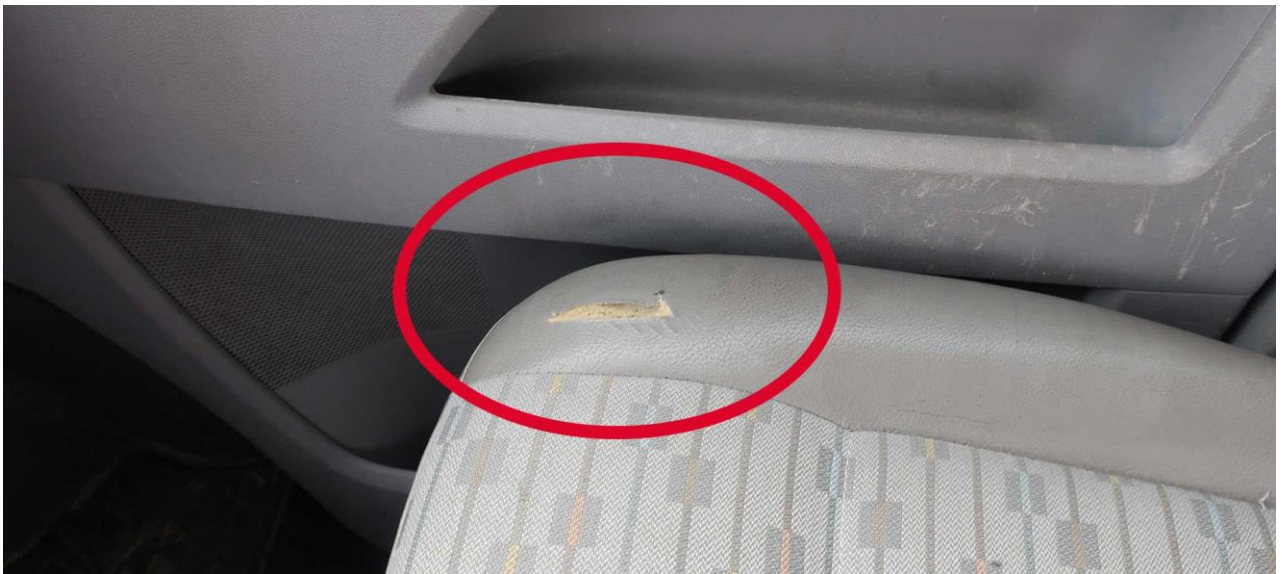
Ei hyväksyttävät vauriot sisätiloissa

- Vaikeat tahrat
- Reiät ja repeämät
- Vaikea lika ja hajuhaitat
- Eläinten karvat

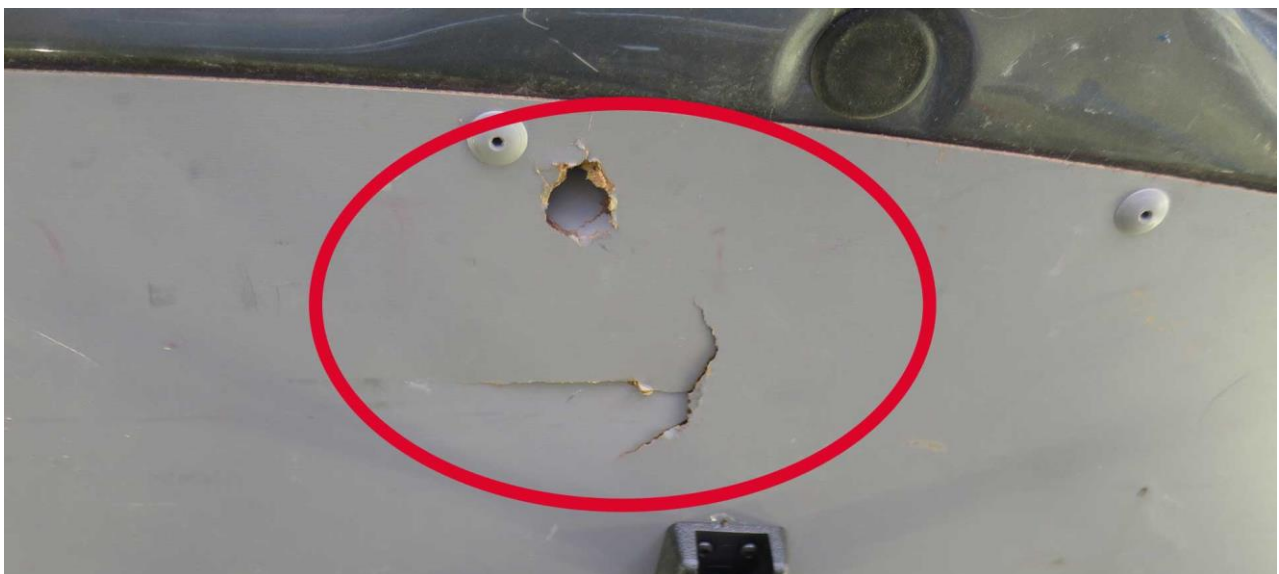
Hyväksyttävät vauriot

- Vaneroinnin naarmut ja pienet halkeamat
- Pyöräkoteloiden naarmut
- Väliseinän naarmut ja hankaumat

Ei hyväksyttävät vauriot

- Vaneroinnin reiät ja halkeamat yli 10 cm
- Pyöräkoteloiden painaumat
- Väliseinän halkeamat ja painaumat
- Lava- ja päällirakenteiden käyttöä estävät vauriot
