Ghid de returnare autovehicule

Sumar

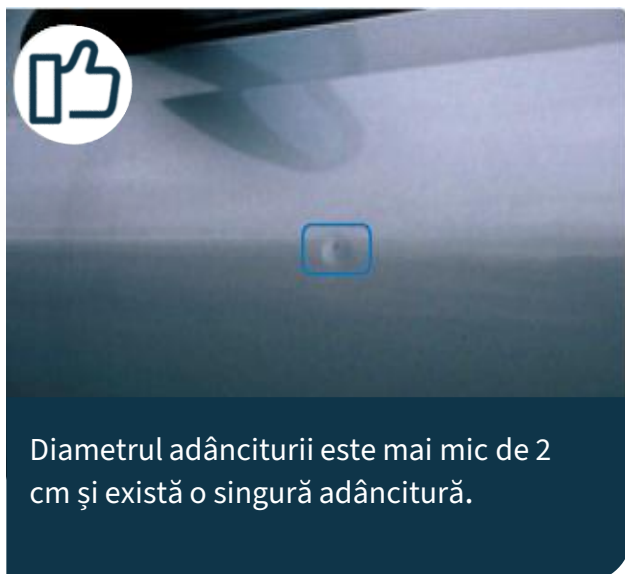
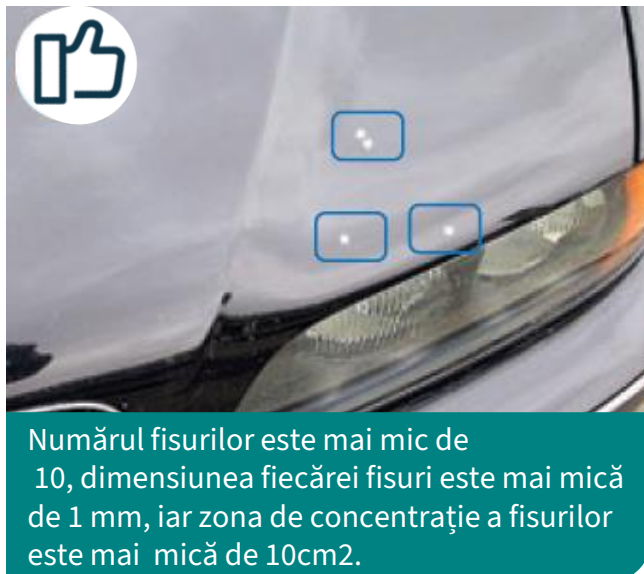
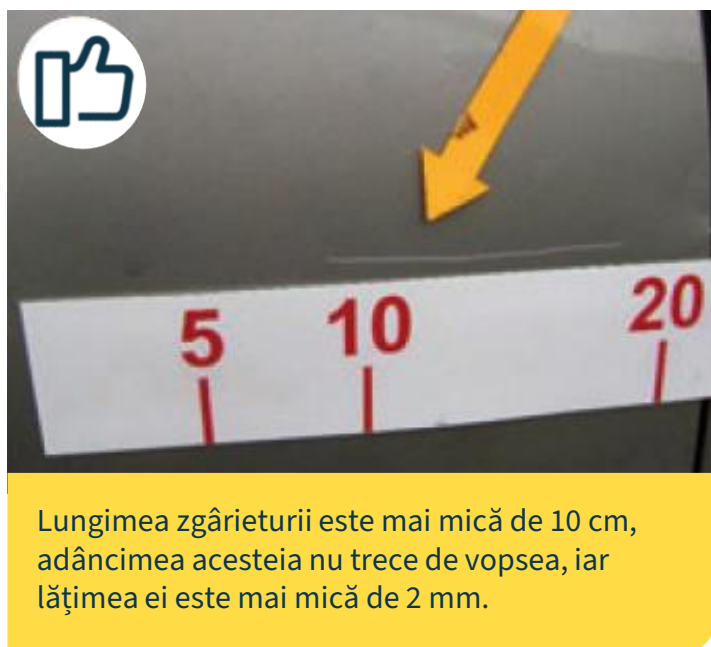
Daune acceptate

CAROSERIE EXTERIOARĂ

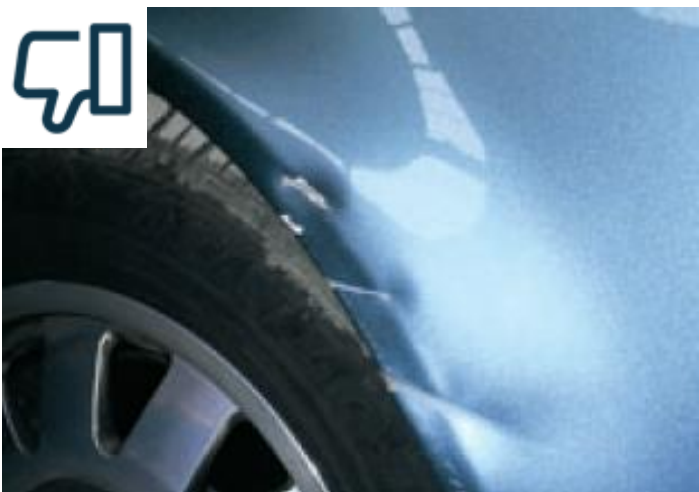
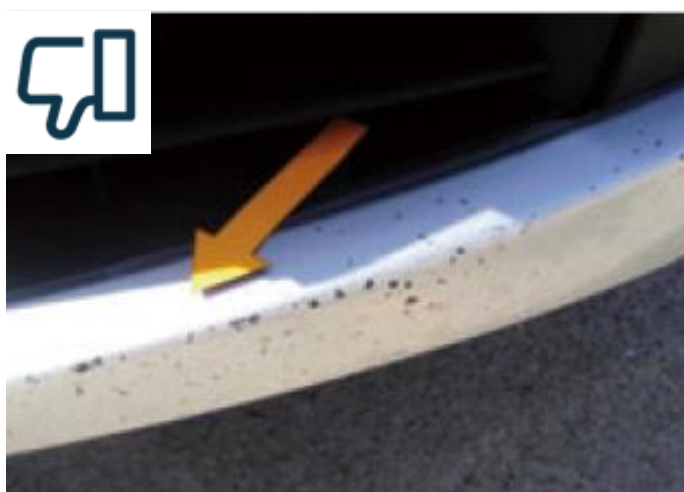
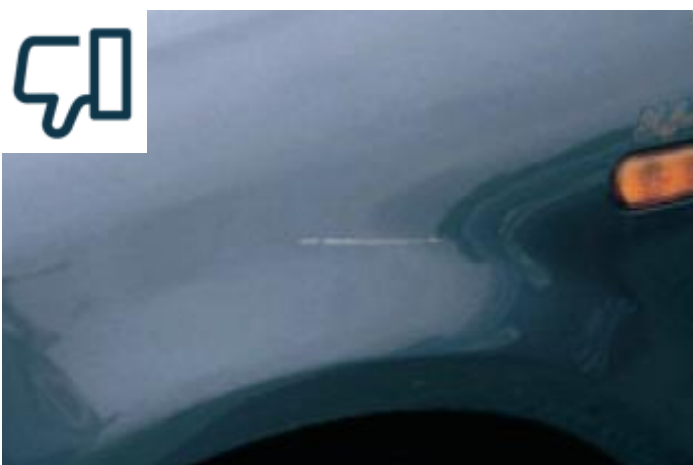
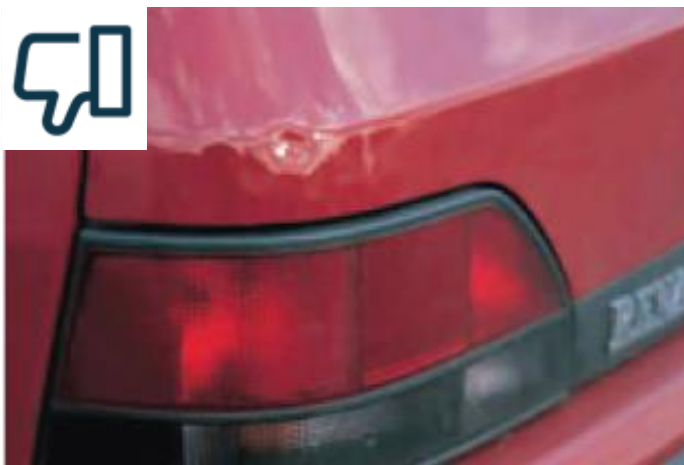
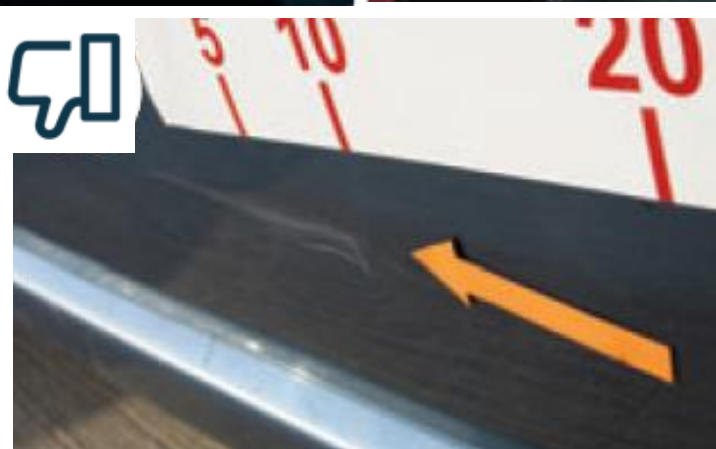
Daune neacceptate

Pentru orice componentă a caroseriei: dacă lungimea zgârieturii este mai mică de 10 cm, însă adâncitura afectează caroseria autovehiculului, atunci dauna este declarată neacceptată.

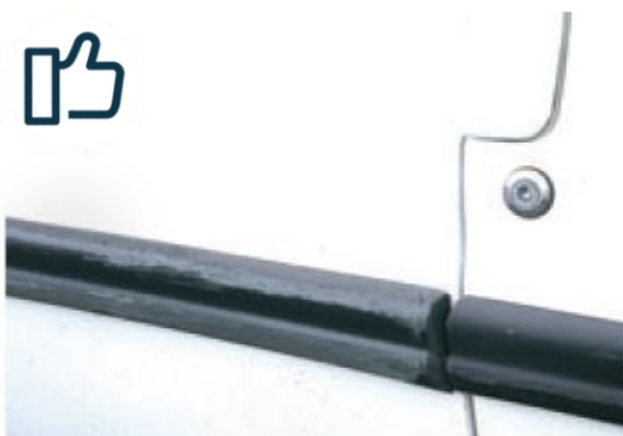
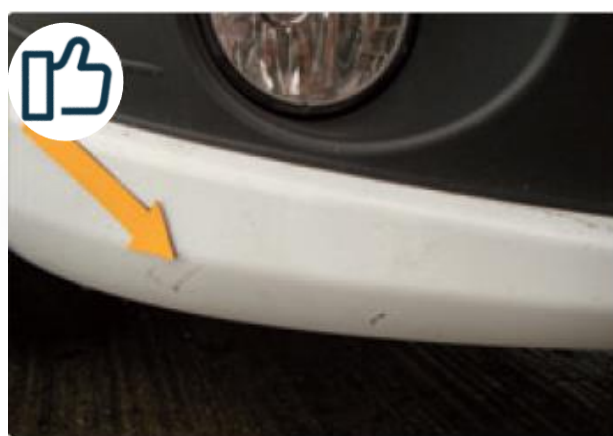
Daune acceptate

Lungimea zgârieturii trebuie să fie este mai mică de 10 cm, adâncimea acesteia nu trece de vopsea, iar lățimea ei este mai mică de 2 mm:

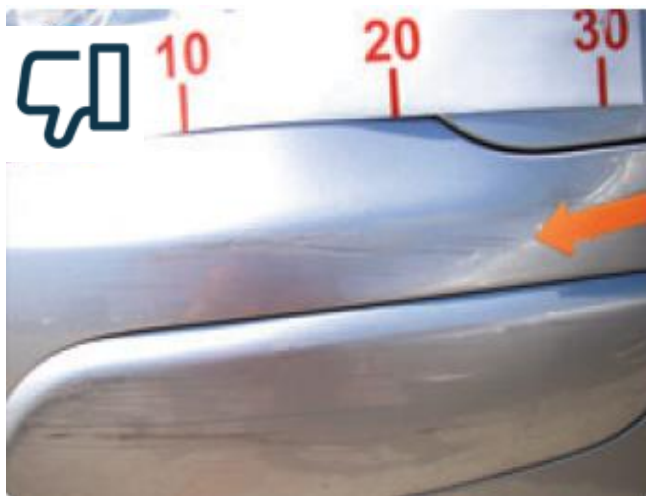
Daune neacceptate

BARE DE PROTECȚIE ȘI IMPACT

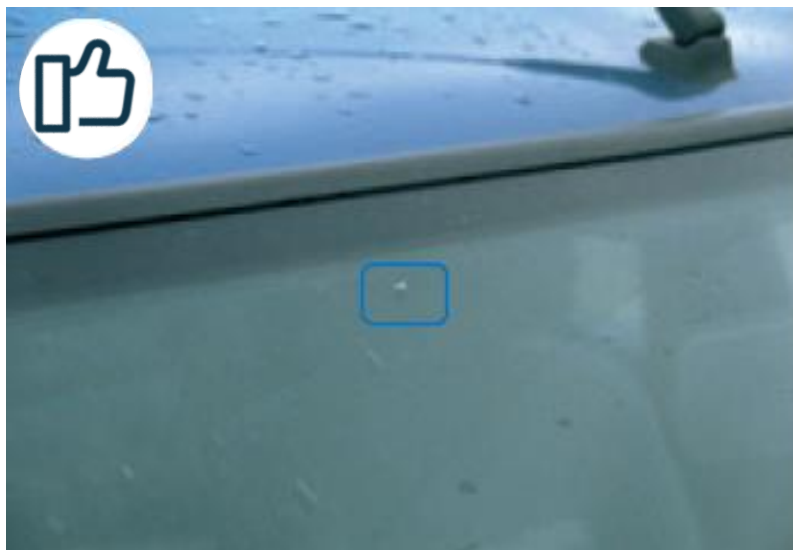
Daune acceptate

Dimensiunea ciobiturii este mai mică de 2 mm și nu s-a transformat într-o crăpătură

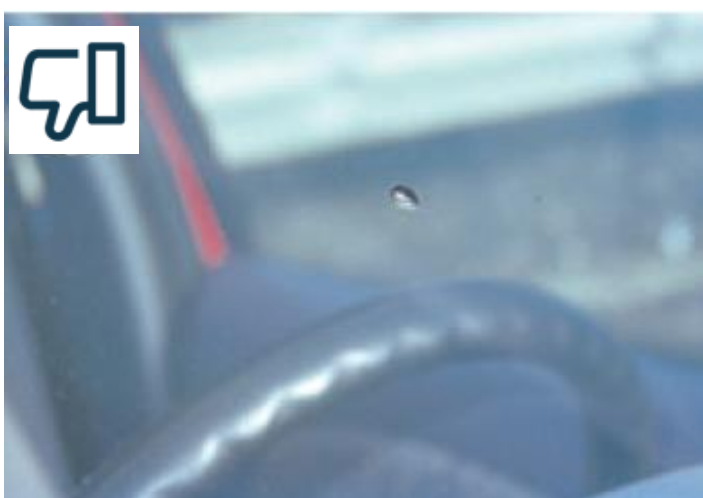
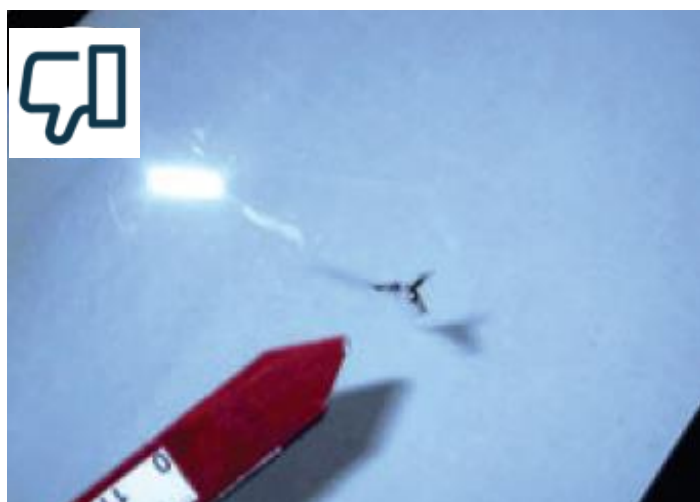
Daune neacceptate

Dacă ciobitura s-a transformat într-o crăpătură, atunci dauna este neacceptată

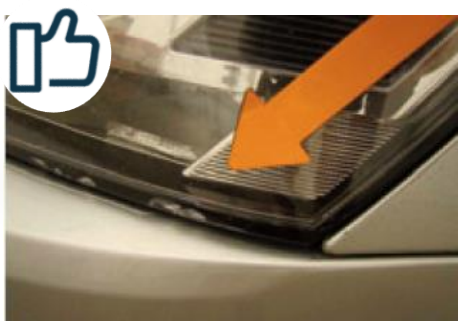
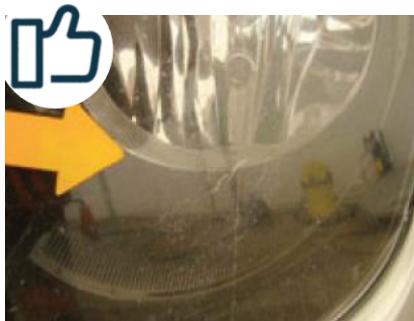
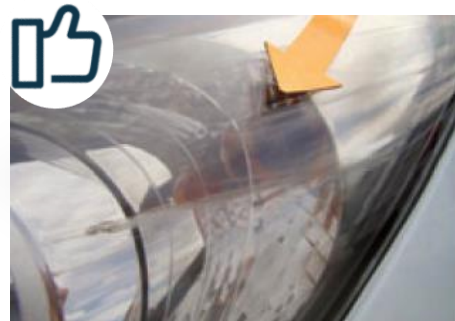
Daune acceptate

Dimensiunea zgârieturilor, ciobiturilor și a altor daune prezente este mai mică de 5 cm și dauna nu a pătruns la suprafață.

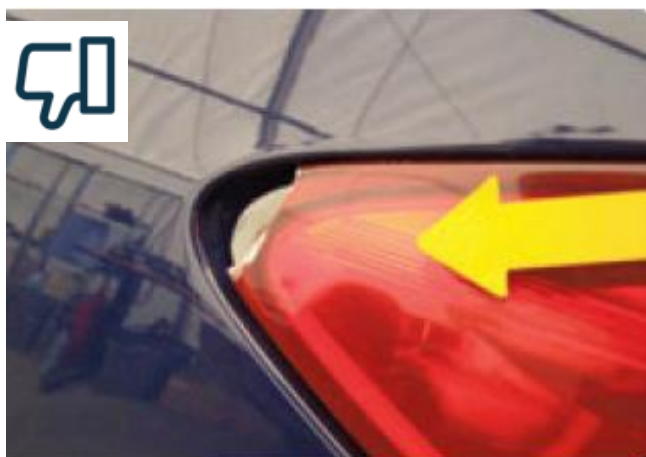
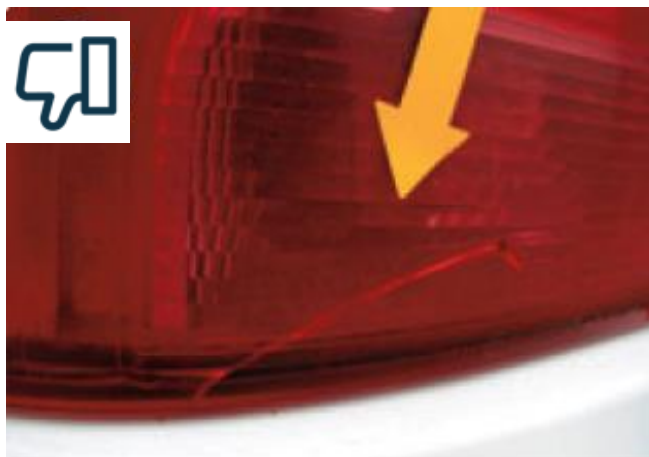
Daune neacceptate

Orice crăpătură care a pătruns la suprafață este neacceptată.

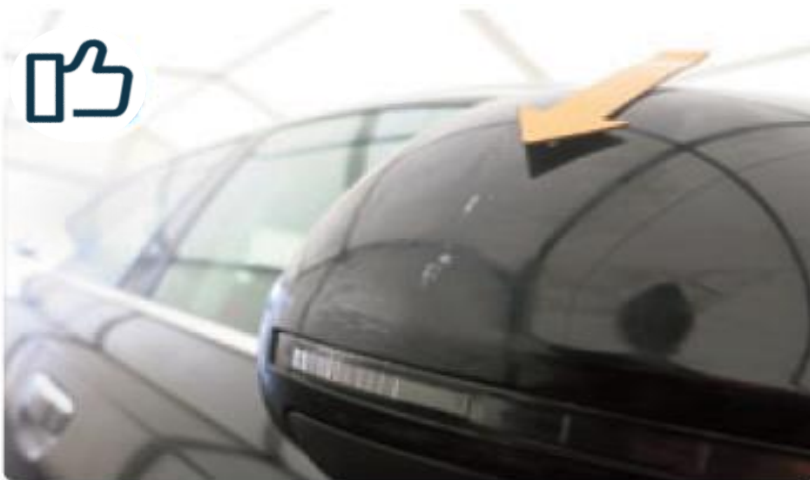
Daune acceptate

Dimensiunea zgârieturilor, ciobiturilor și a altor daune prezente este mai mică de 5 cm și dauna nu a pătruns la suprafață.

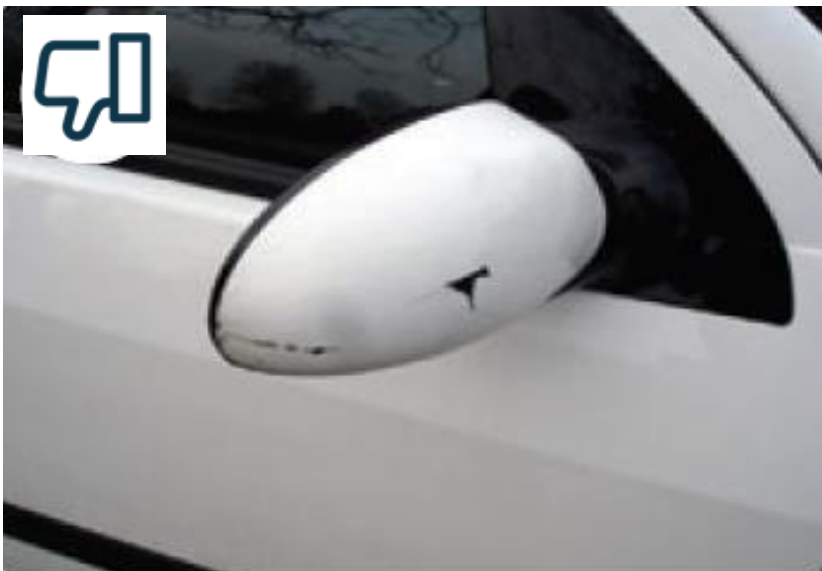
Daune neacceptate

OGLINZI

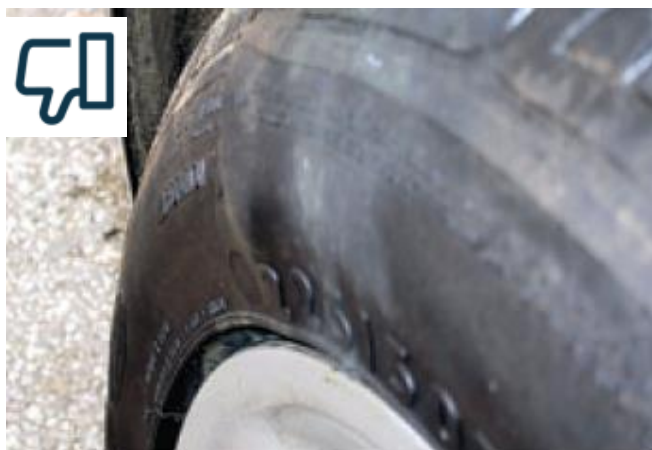
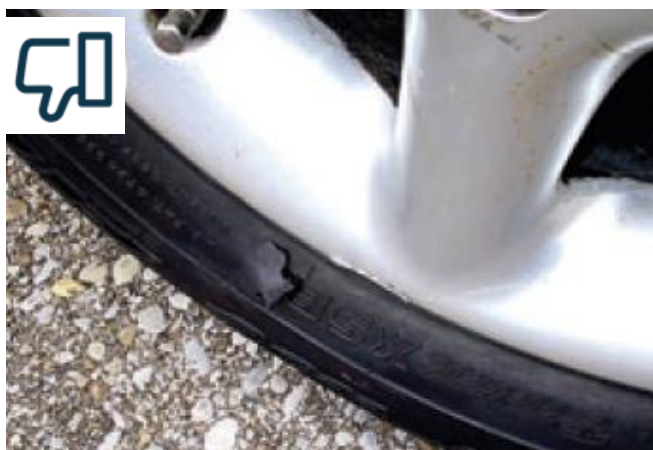
Daune neacceptate

Orice daună produsă părții laterale a anvelopei se consideră a fi daună neacceptată. Singurele daune acceptate sunt cele de pe suprafața de rulare a anvelopei.

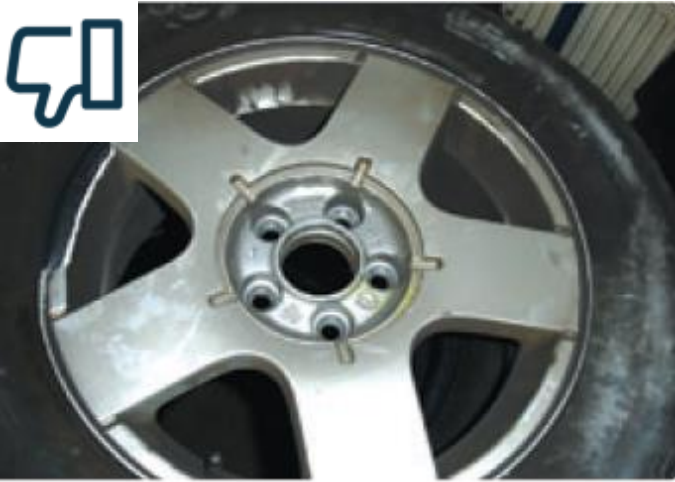
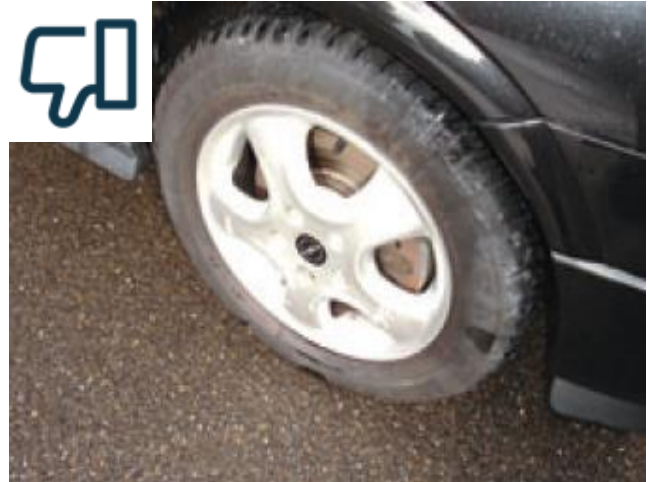
Daune neacceptate

Dacă se constată că o parte a jantei lipsește atunci dauna este neacceptată. Zgârieturile prezente pe spițe și jante, de orice dimensiune și natură, sunt daune neacceptate.

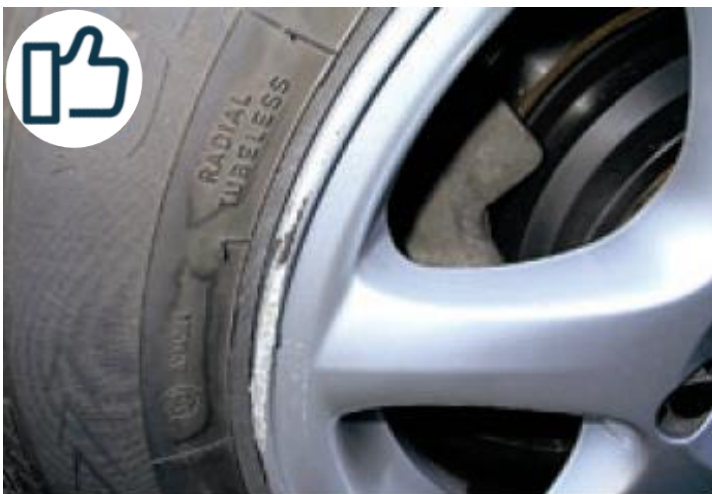
Daune acceptate

Sunt acceptate doar zgârieturile izolate și situate pe marginea jantei.

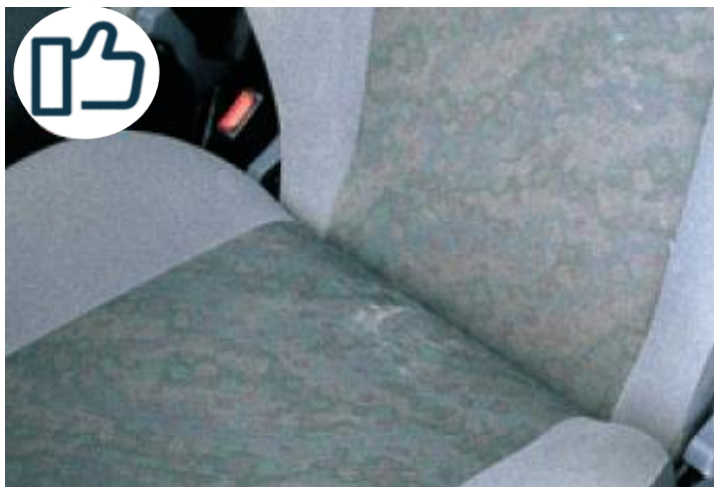
Daune acceptate

Autovehiculul are un kilometraj rulat mai mare de 80 000 km și minim 2 ani durată de utilizare. În caz contrar dauna este neacceptată.

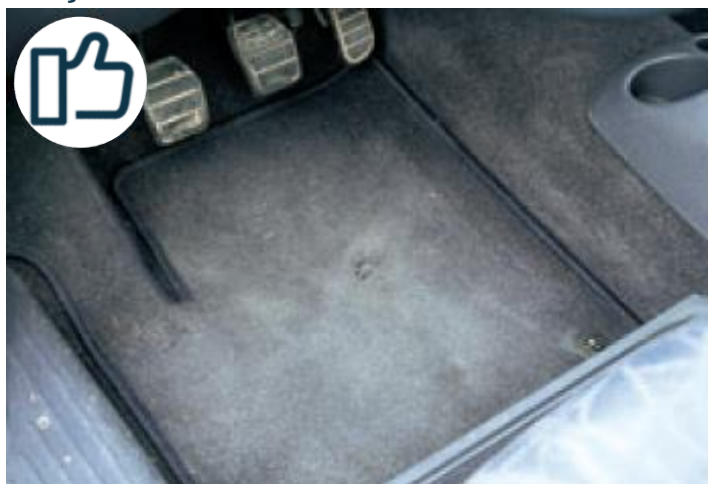
Autovehiculul are covorașe din material textil, un kilometraj rulat mai mare de 80 000 km și minim 2 ani durată de utilizare.

Autovehiculul are covorașe din cauciuc, un kilometraj rulat mai mare de 120 000 km și minim 3 ani durată de utilizare.

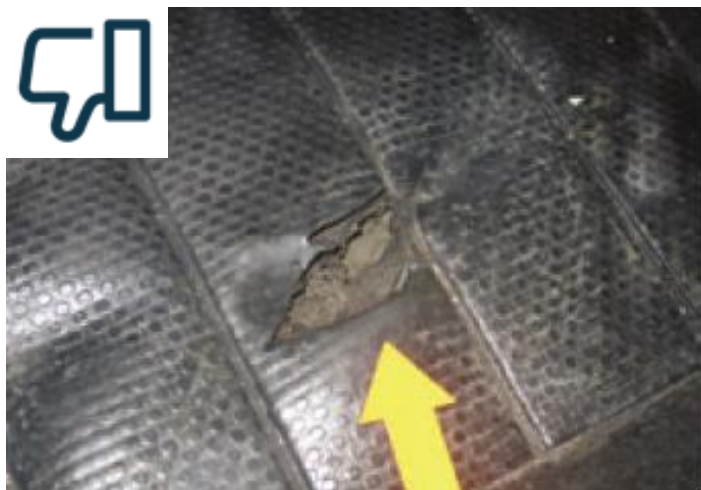
Daune neacceptate

Găurile de orice tip din mochetă nu sunt acceptate.
