# Ghid de returnare vehicule comerciale

# Sumar

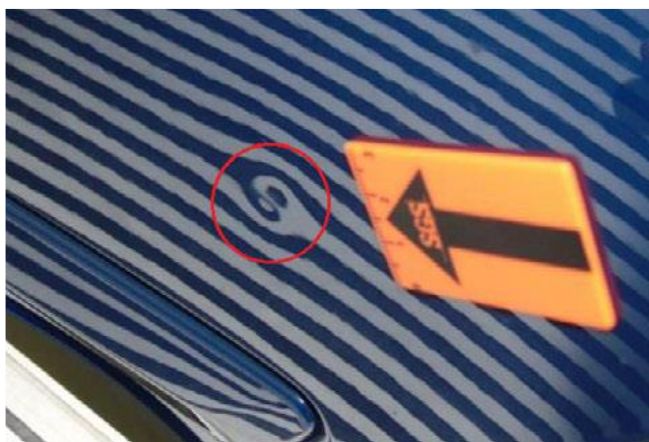
Îndoitori sau lovituri cu un diametru mai mic de 2 cm, care nu afectează stratul de vopsea (maxim 3 / element de caroserie)

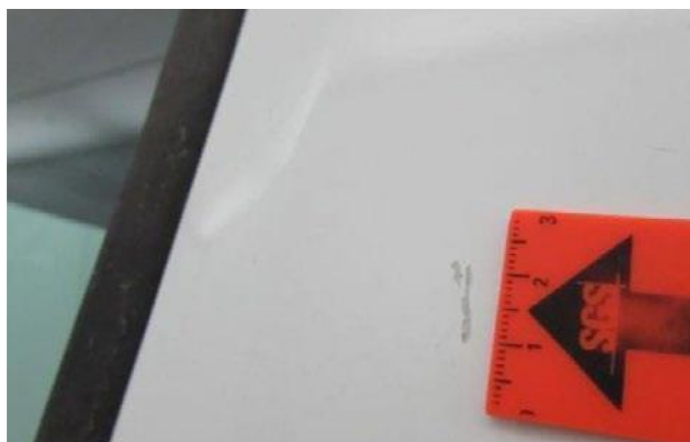
Lungimea zgârieturii este mai mică de 50 cm, adâncimea acesteia nu trece de vopsea

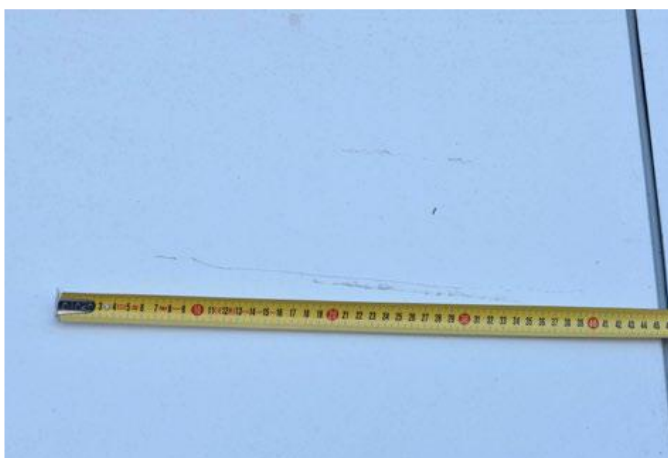
Lungimea zgârieturii este mai mică de 50 cm, adâncimea acesteia nu trece de vopsea.

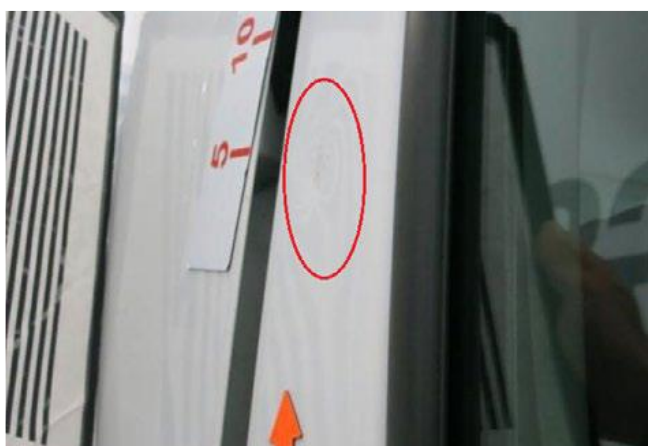
Există îndoituri sau lovituri cu o lungime de maxim 10 cm ce nu afectează stratul de vopsea (maxim 1 / element de caroserie)

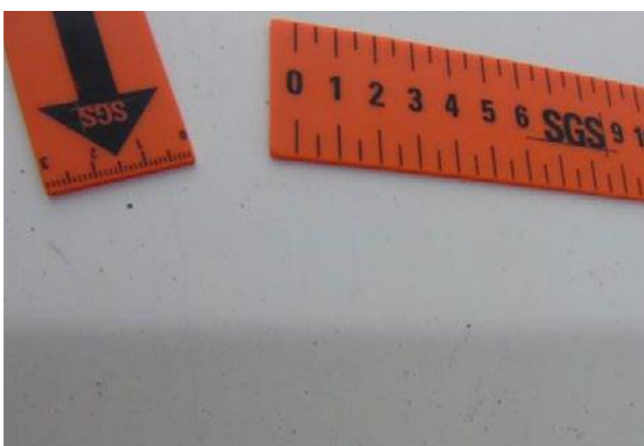
Există fisuri ale vopselei pe capota motorului, dacă dimensiunile acestora sunt mai mici de 3 mm

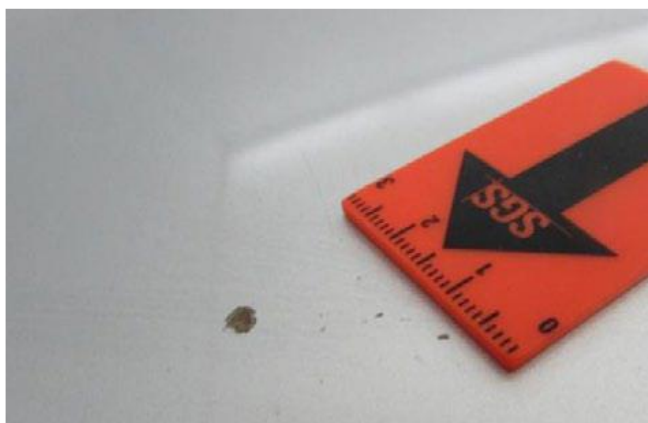
Lungimea zgârieturii este mai mică de 50 cm, adâncimea acesteia nu trece de vopsea.

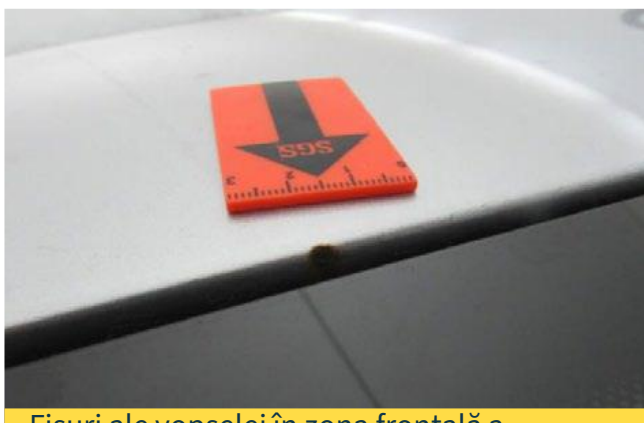
Fisuri ale vopselei în zona frontală a vehiculului (elemente metalice vopsite: capotă, montanți parbriz, plafon în zona de montare a parbrizului) cu sau fără rugină, ce nu depășesc 2 cm (maxim 1 / element)

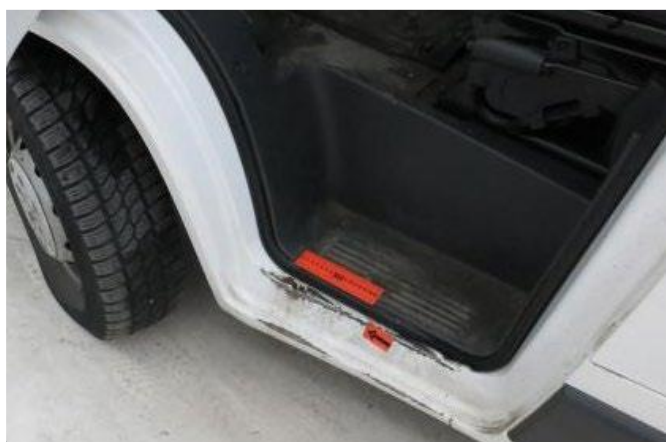
Se consideră daună acceptată uzura pragului autoutilitareii, din dreptul șoferului, pasagerului dar și a ușii culisante de încărcare

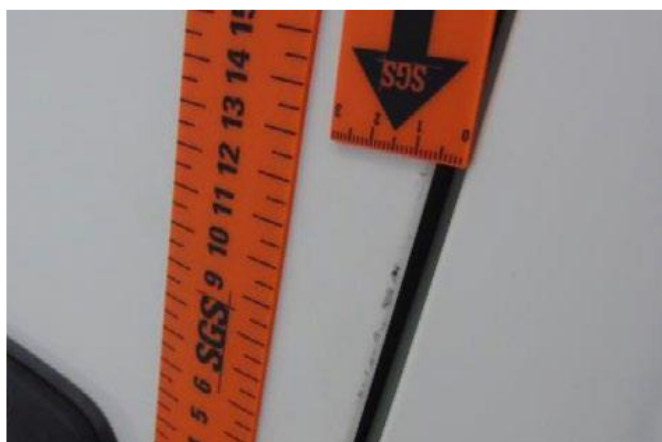
Se consideră daună acceptată zgârieturile mai mici de 50 cm care afectează și stratul de vopsea, prezente pe canturile ușilor

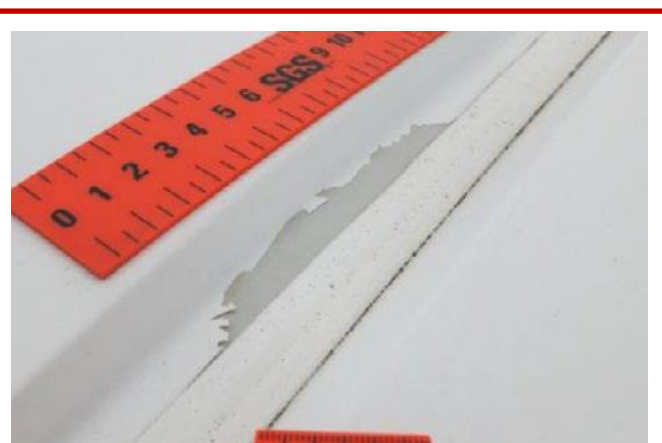
Exfolierea stratului de vopsea este considerată daună neacceptată

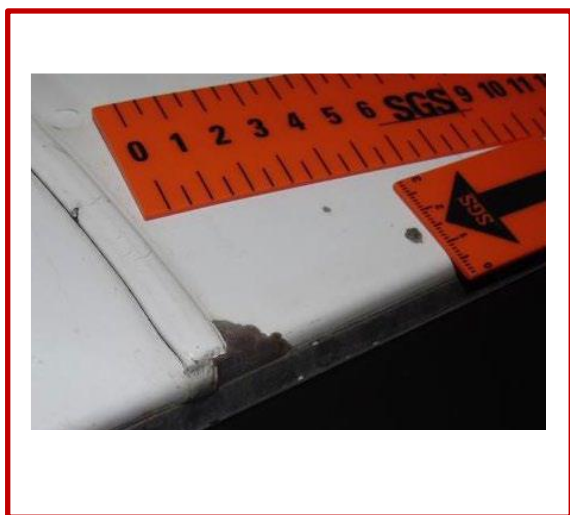
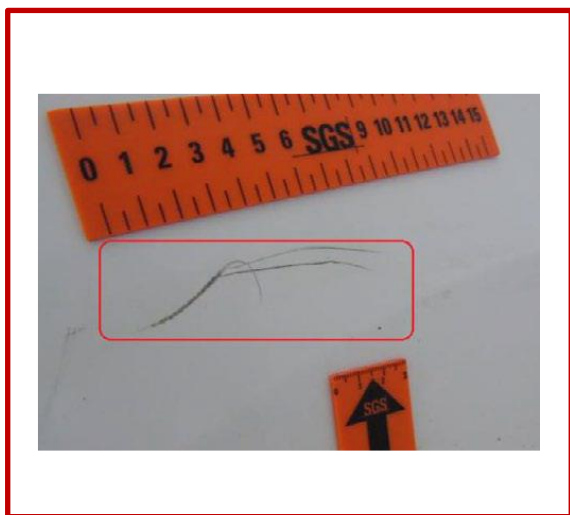
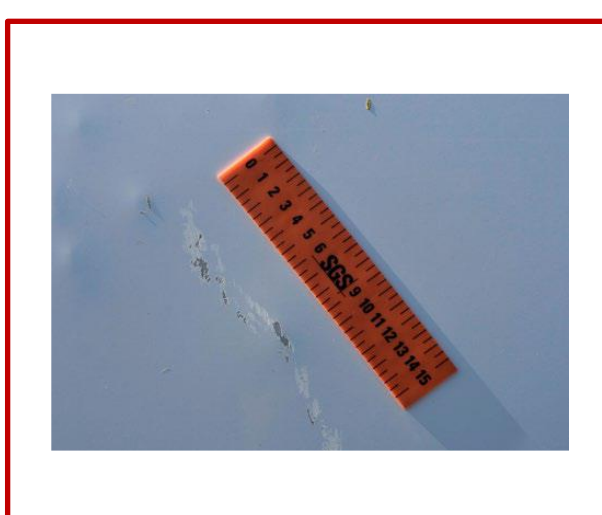
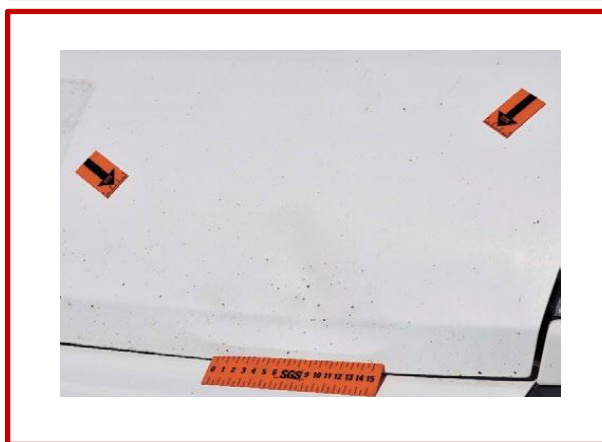
Dacă lungimea zgârieturii este mai mică de 50 cm, însă adâncimea trece de stratul de vopseași afectează caroseria autovehiculului

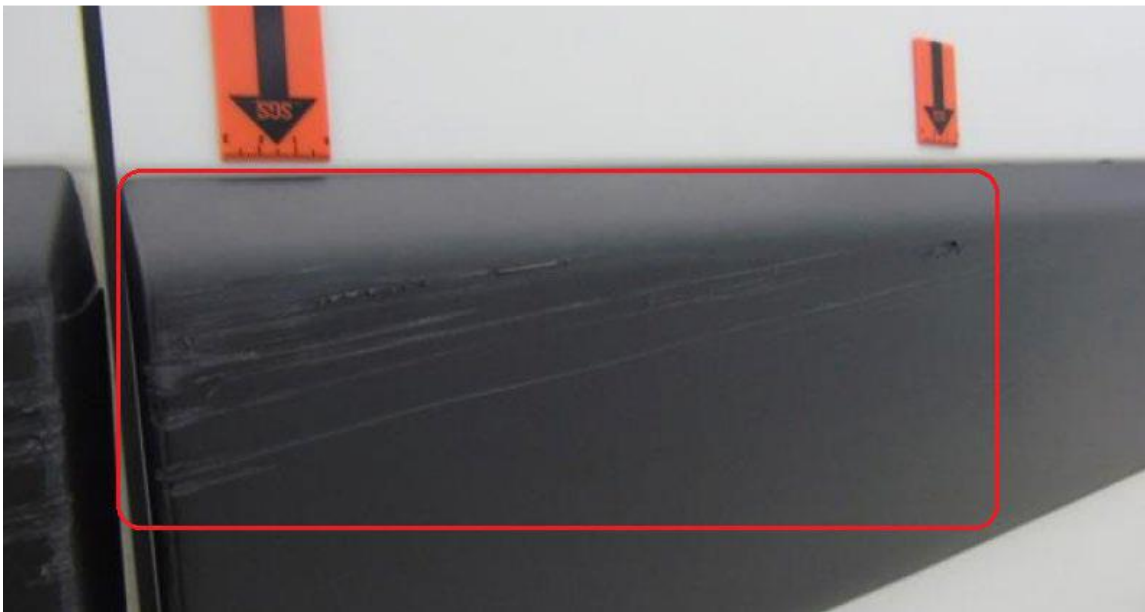
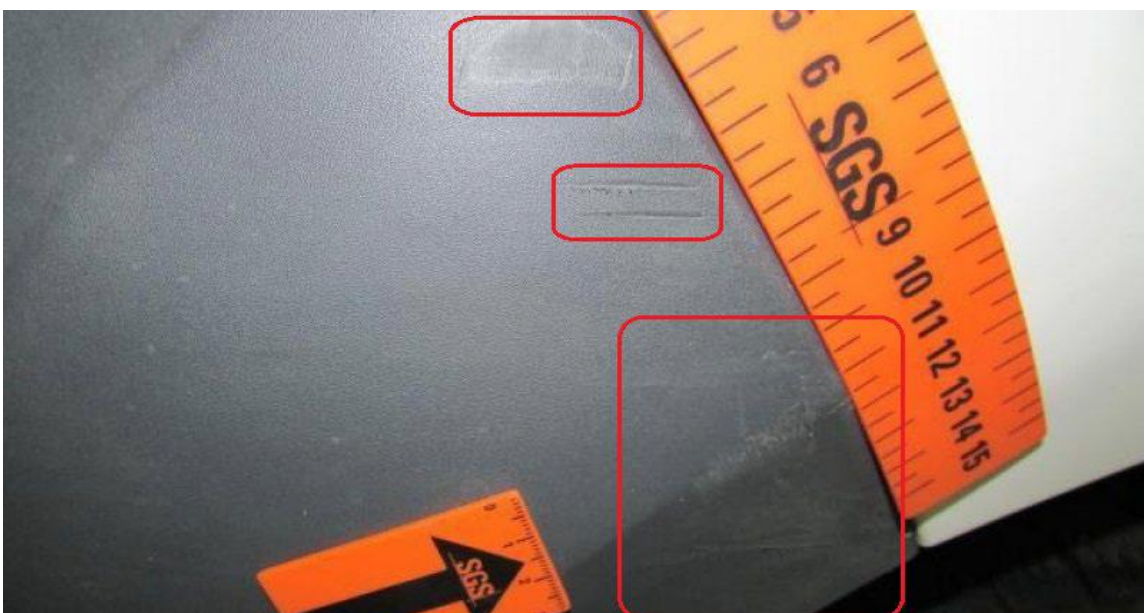
- ✓ Zgârieturi de maxim 50 cm lungime.
- ✓ Îndoitori mai mici de 10 cm (maxim 1 / element)

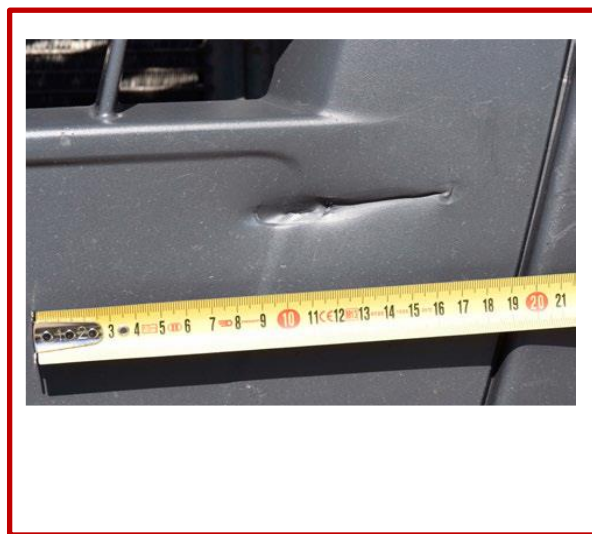
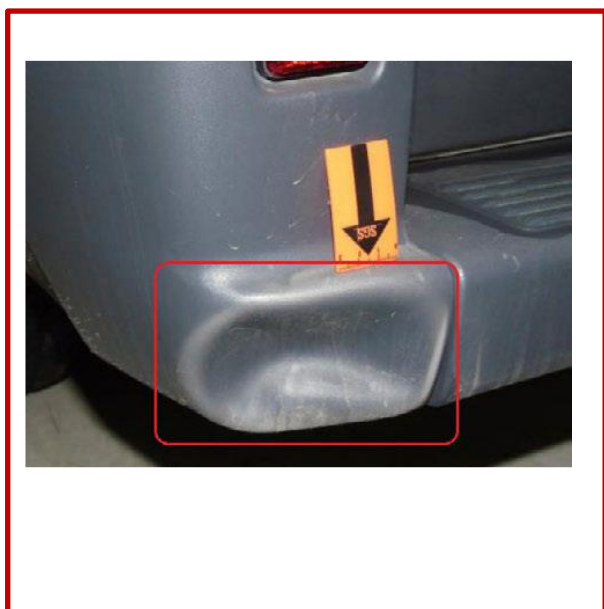
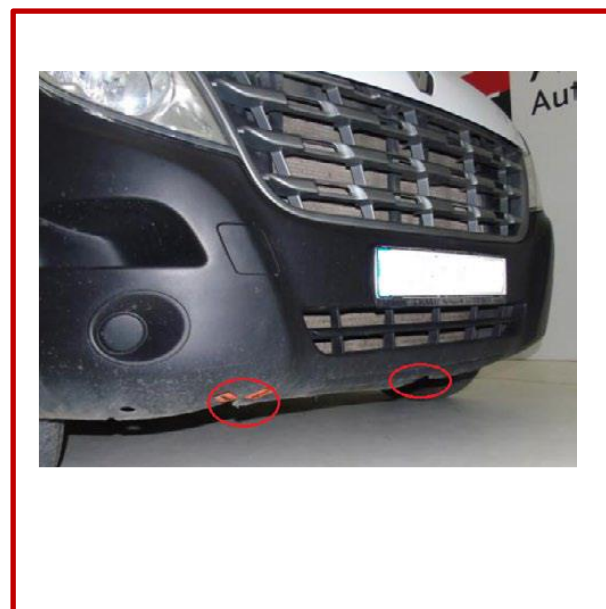
**Cazurile în care elementul de caroserie este rupt, zdrobit, tăiat, ars, sau prezintă lipsă de material**

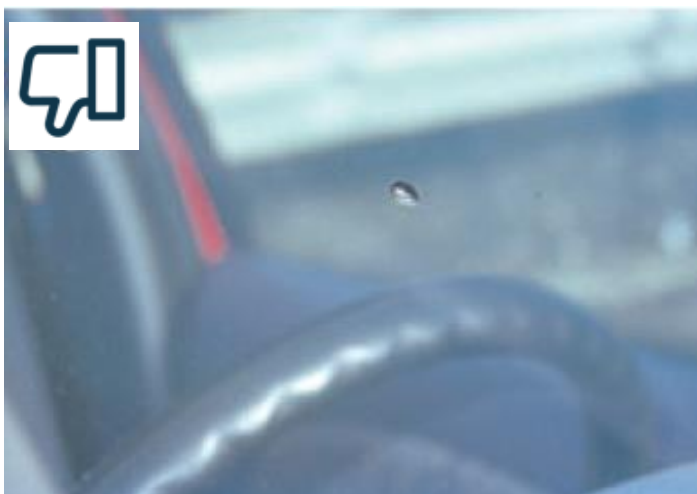
**Dacă ciobitura este mai mare de 2 mm și nu s-a transformat într-o crăpătură**

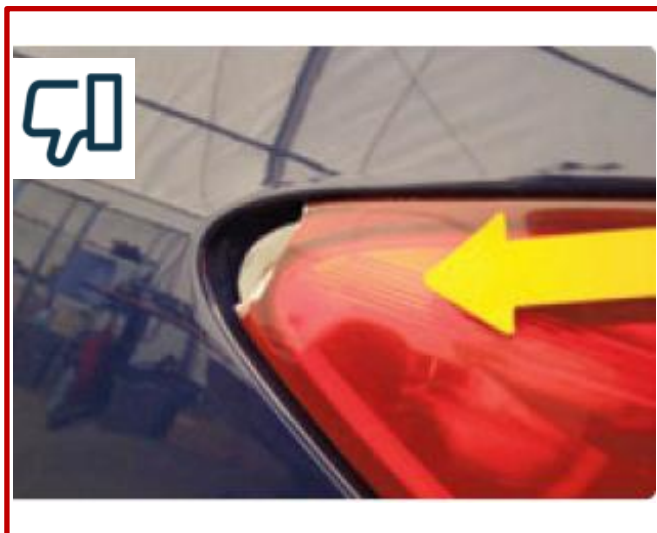
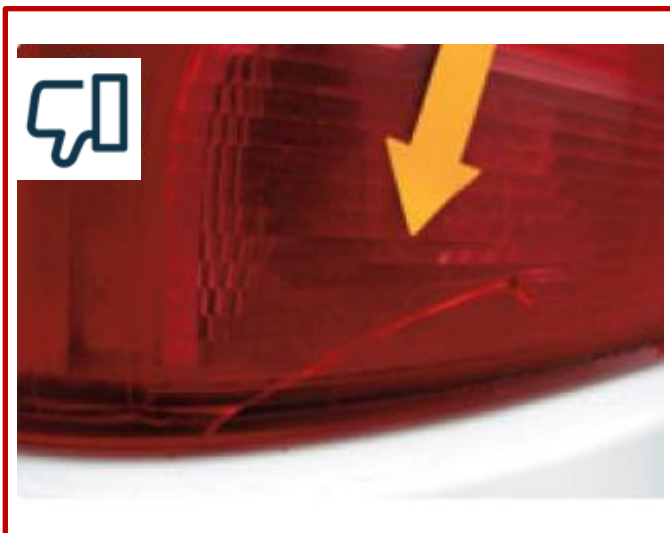
Orice crăpătură care a pătruns la suprafață este neacceptată.

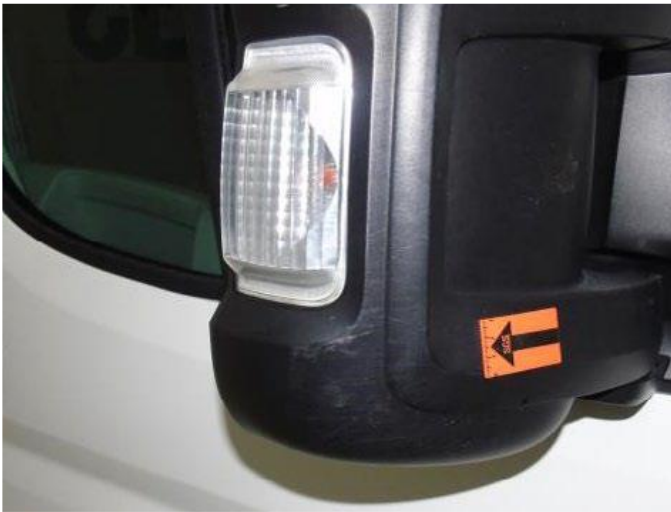
**Dimensiunea zgârieturilor, ciobiturilor și a altor daune prezente este mai mică de 5 cm și dauna nu a pătruns la suprafață.**

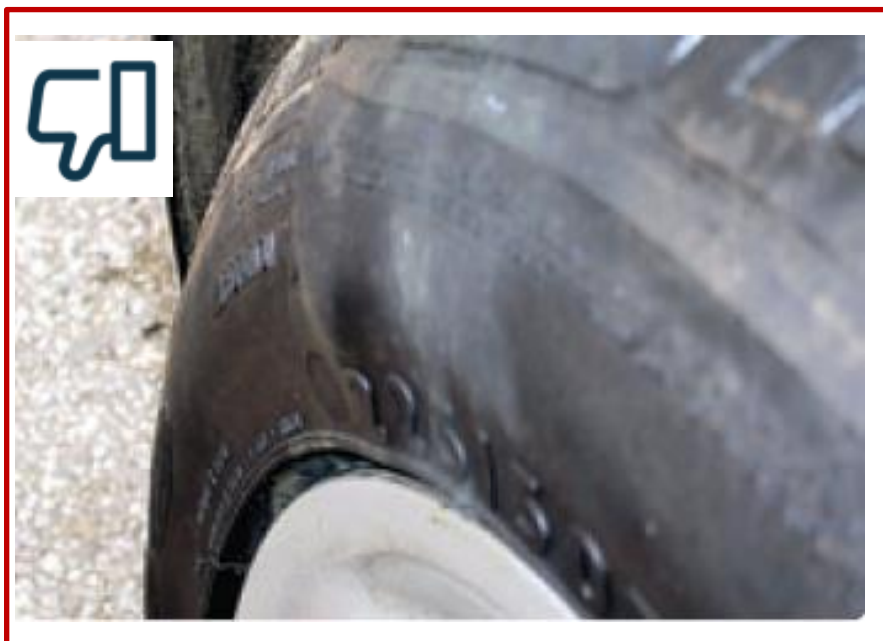
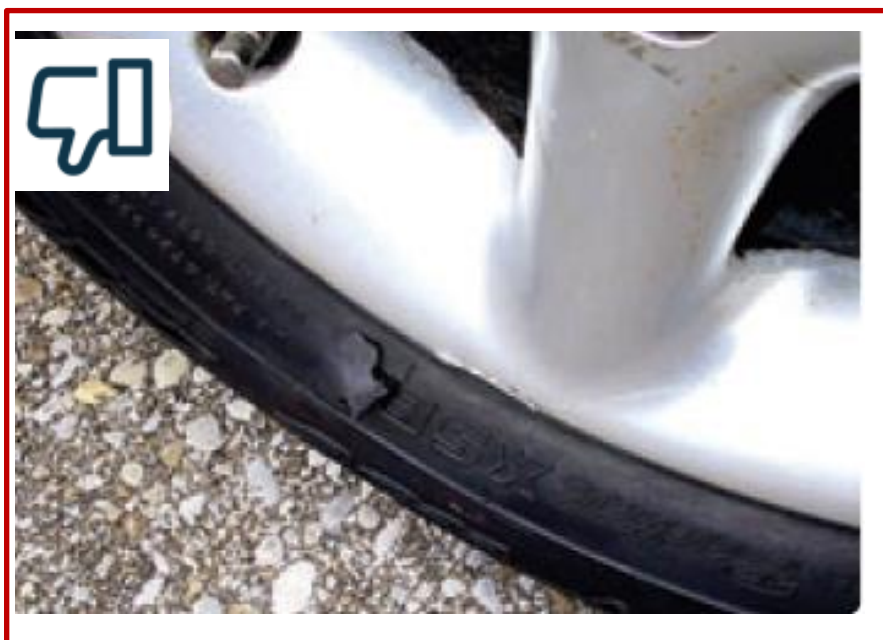
- ✓ adâncimea profilului căii de rulare a anvelopelor trebuie să fie de minimum 4 mm
- ✓ anvelopele nu trebuie să fie deteriorate, prin urmare să nu prezinte gălme pe partea laterală a anvelopei sau tăieturi pe banda de rulare.

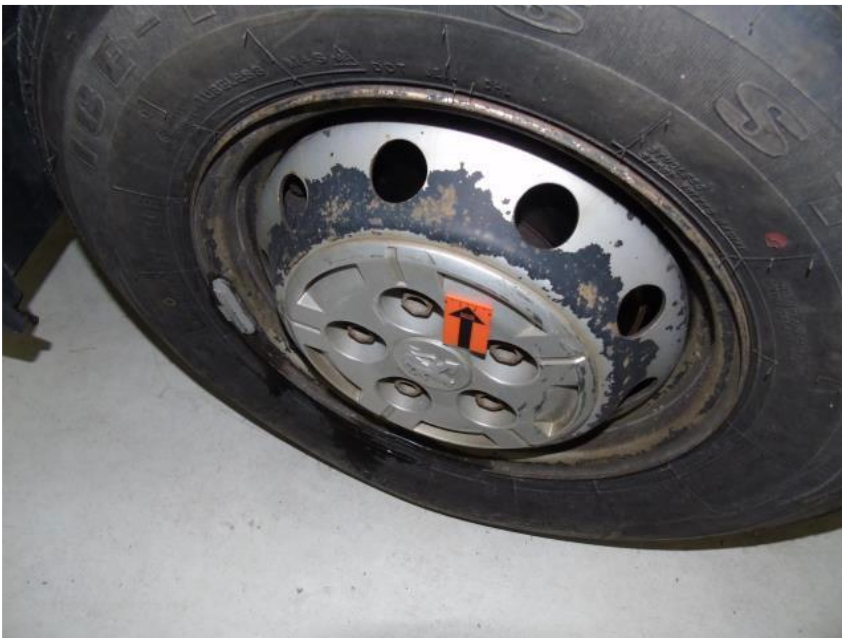
**Se consideră daună neacceptată, lipsa elementelor din jantă sau a unor bucăți de material ale acesteia.**

**Sunt acceptate zgârieturile de suprafață sau în profunzime ale jantei. Exfolierea vopselei de pe marginea jantei se consideră de asemenea, daună acceptată**

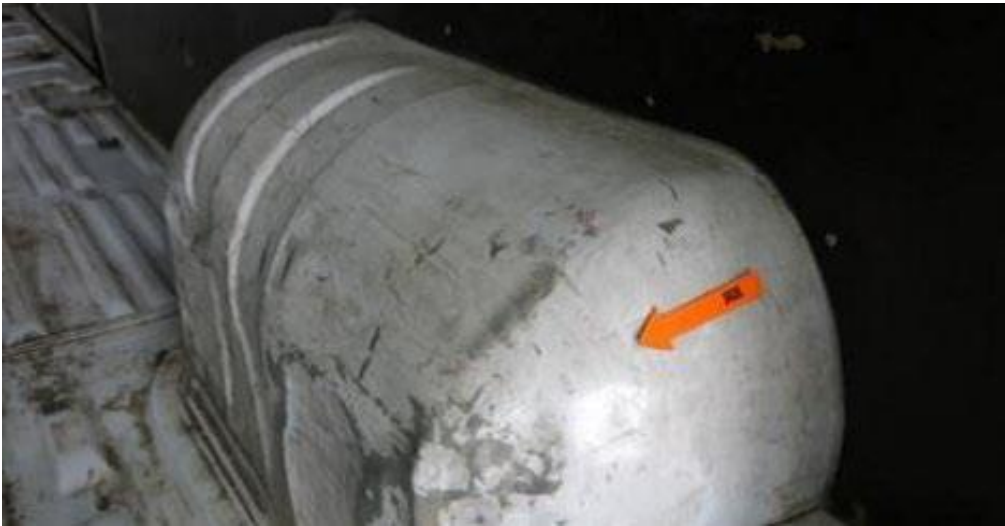
**Zgârieturi și îndoituri ale pasajelor roților, situate în interiorul spațiului de transport marfă, care nu reprezintă o problemă de siguranță, nu au provocat apariția ruginii și nu sunt vizibile din exterior.**

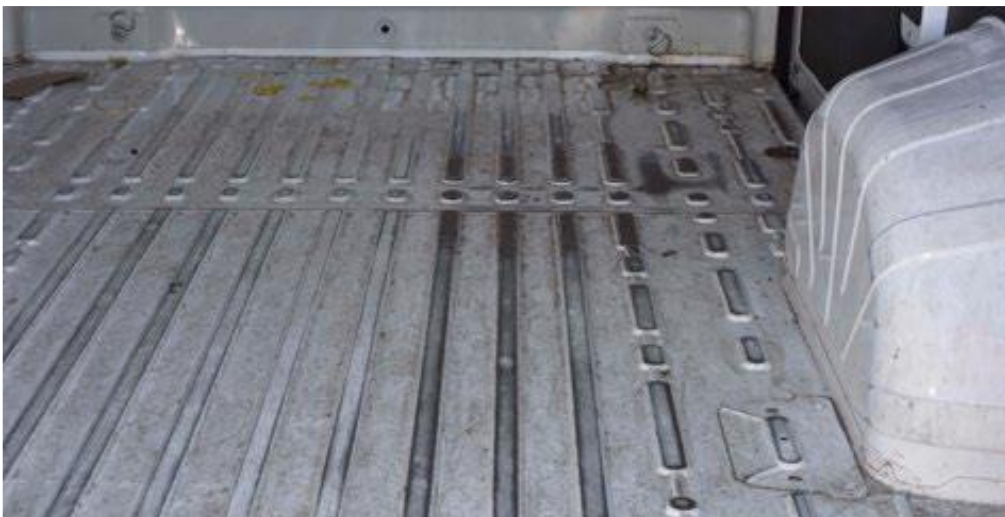
**Daune ușoare la nivelul podelei din zona de transport marfă.**

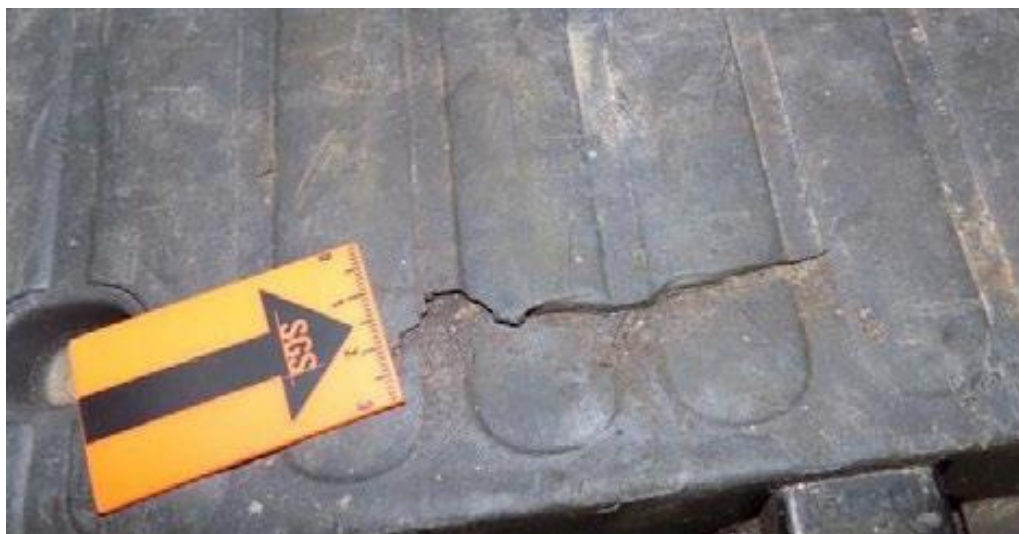
**Zgârieturi și daune ale elementelor de protecție a zonei de încărcare.**

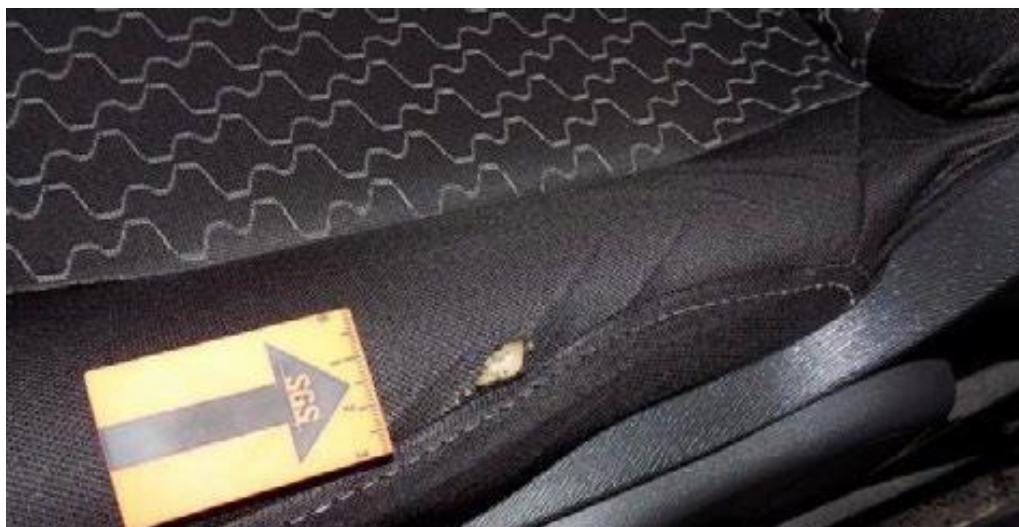
**Crăpături mai mici de 5 cm ale tapițeriei scaunului șoferului, situate pe părțile laterale.**

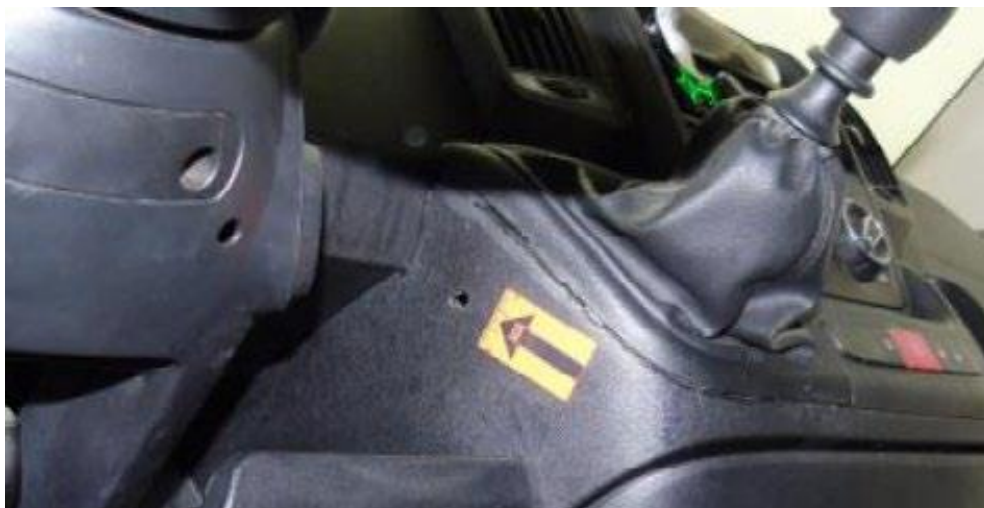
**Găuri de montaj pentru diverse echipamente (ex.: echipamente electronice).  
Maxim 2 găuri.**

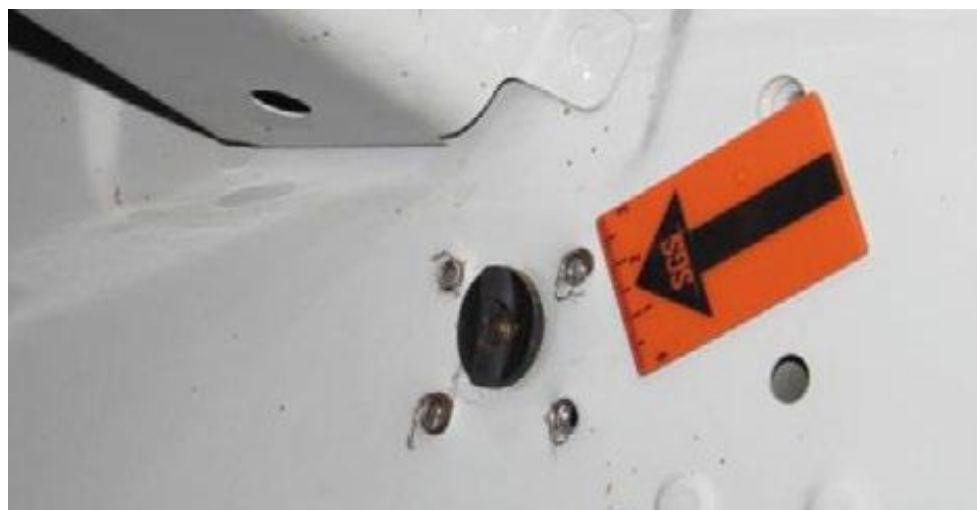
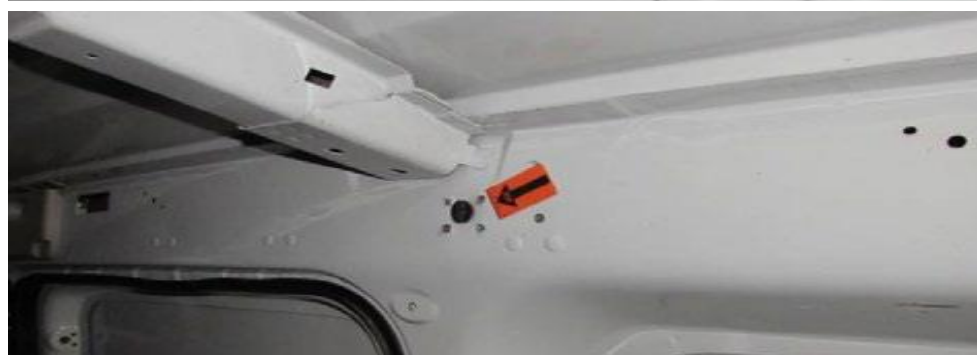
**Găuri de montaj din interiorul spațiului de transport marfă, care nu reprezintă o problemă de siguranță, nu sunt vizibile din exterior și nu afectează integritatea structurală a mașinii**

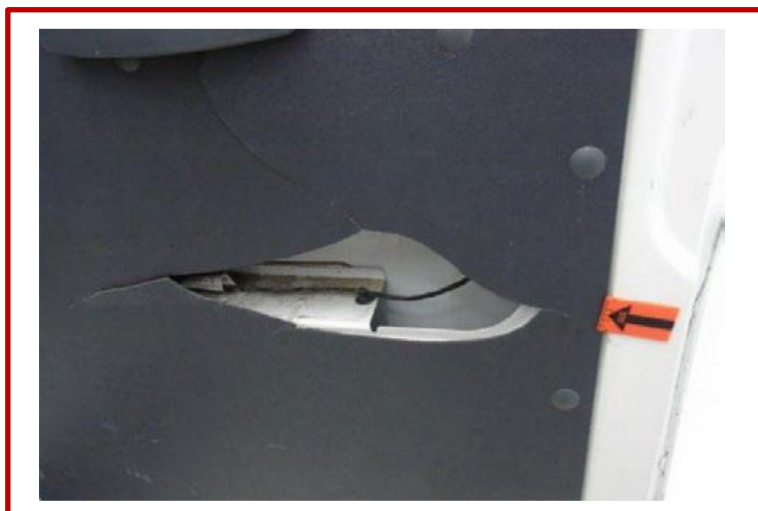
Se consideră daună neacceptată lipsa totală sau parțială a capitonajului benei sau a elementelor ornamentale de interior ale autoutilitareii.
