Přiměřené opotřebení osobních vozidel

Produktová brožura

Pravidla pro stanovení míry opotřebení / poškození vozidla po ukončení leasingové smlouvy – osobní vozy

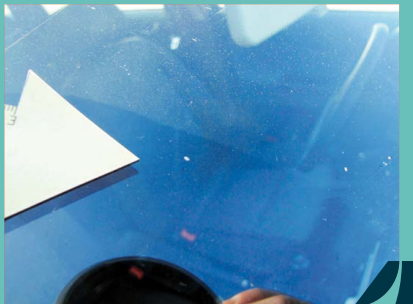
Čelní sklo

☑ Akceptovatelné:

- ✔ **Akceptovatelné:** Poškození skla v rozsahu, který neomezuje výhled z místa řidiče ani nesnižuje mechanickou pevnost skla (praskliny nebo jiná poškození). Povolené nálepky po obvodě čelního skla z vnitřní strany na místech k tomu určených.
- ✘ **Neakceptovatelné:** Prasklé čelní sklo a prasklinky v důsledku nárazu kamínků. Poškození, která by bránila vozidlu absolvovat technickou kontrolu podle platných norem.

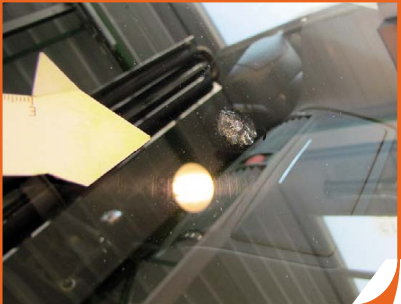
Čelní sklo

☒ Neakceptovatelné:

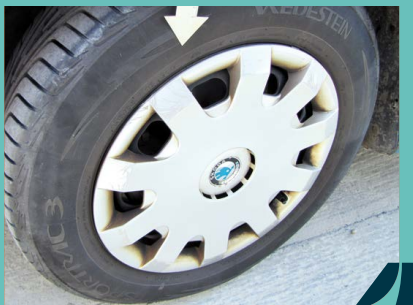
Ocelové disky

☑ Akceptovatelné:

- ✔ **Akceptovatelné:** Odřené, poškrábané disky, nezdeformované. Upevňovací šrouby (matice) musí být schváleného typu, kompletní a nepoškozené.
- ✘ **Neakceptovatelné:** Disky vykazující poškození, zdeformované, s odlomenými částmi. Chybějící šrouby nebo matice, kterými jsou přichycena kola.

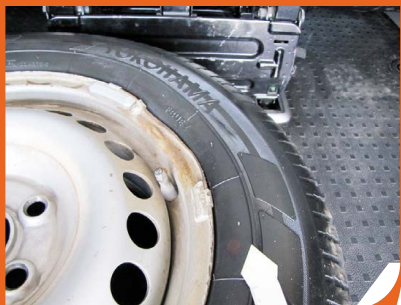
Ocelové disky

☒ Neakceptovatelné:

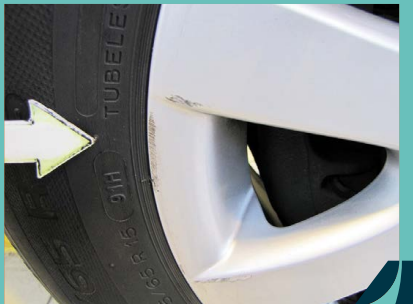
Lité disky

☑ Akceptovatelné:

- ✔ **Akceptovatelné:** Mírně odřené či poškrábané disky, nezdeformované. Upevňovací šrouby (matice) musí být schváleného typu, kompletní a nepoškozené.
- ✘ **Neakceptovatelné:** Disky vykazující poškození, hluboké rýhy, zdeformování nebo odlomené části. Chybějící šrouby a matice, kterými jsou přichycena kola.

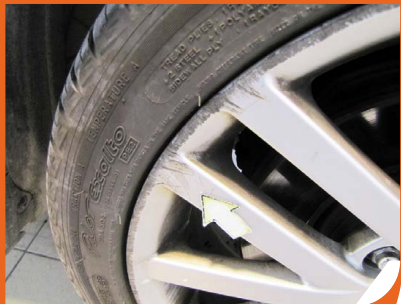
Lité disky

☒ Neakceptovatelné:

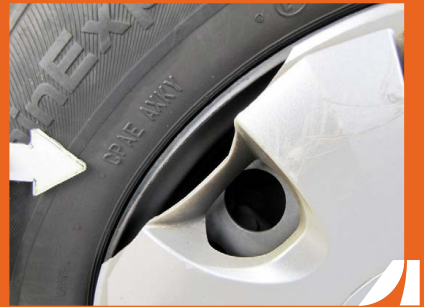
Ozdobné kryty kol (poklice)

⊗ Neakceptovatelné:

- ✔ **Akceptovatelné:** Povrchové rýhy, škrábance, lokálně poškozený lak.
- ✘ **Neakceptovatelné:** Odlomené části, promáčkliny, praskliny nebo odloupenutí.

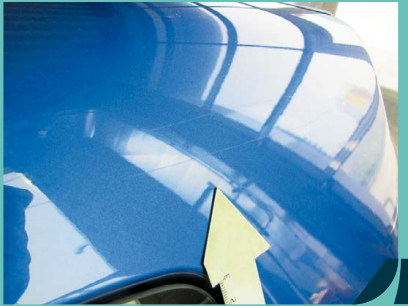
Karosérie lak

☑ Akceptovatelné:

- ✔ **Akceptovatelné:** Škrábance, které se dají odstranit leštěním, nevyžadující lakýrnické práce. Poškození po kamínech (méně než 25 % plochy dílu). Rýhy a drobné škrábance (do délky 25 mm), pokud nezasahují do kovu nebo nezpůsobují korozi. Rozsah poškození musí zohledňovat stáří vozidla a počet najetých kilometrů.
- ✘ **Neakceptovatelné:** Škrábance delší než 25 mm zasahující až do kovu nebo základního nátěru, vyžadující lakýrnické práce. Malé plochy rýh po kamínech přesahující více než 25 % plochy dílu. Různá poškození na karoserii, která způsobila korozi.

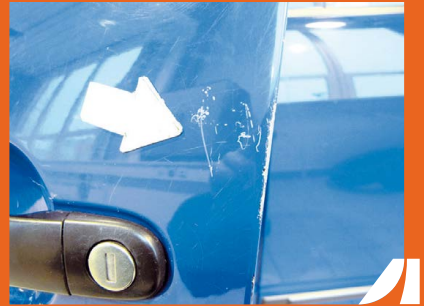
Karosérie lak

⊗ Neakceptovatelné:

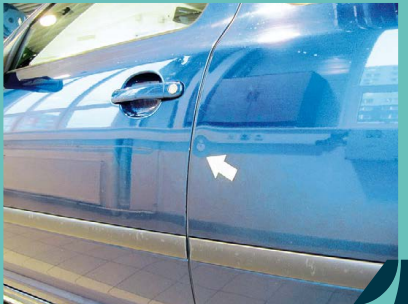
Karosérie – promáčknutí a deformace

☑ Akceptovatelné:

- ✔ **Akceptovatelné:** Promáčkliny, vydutiny nebo jiné deformace s průměrem do 25 mm, maximálně 2 kusy na jeden díl a nezpůsobující korozi. Povrch laku není proražený tak, že je vidět kov nebo koroze.

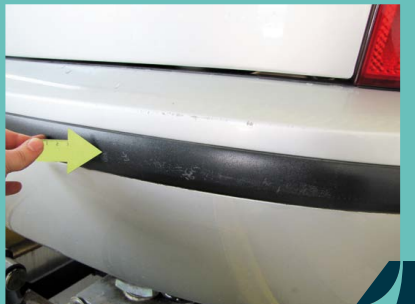
Nárazníky a gumová lišta / maska

☑ Akceptovatelné:

- ✓ **Akceptovatelné:** Drobné rýhy, škrábance (do délky maximálně 25 mm) a poškození laku (v důsledku vnějších vlivů) na lakovaném povrchu.
- ⊗ **Neakceptovatelné:** Rýhy, škrábance a oděrky větší než 25 mm zasahující až na základní materiál. Deformace větší než 25 mm. Zlomený, prasklý nebo vydutý nárazník (maska), popraskaný lak. Chybějící kryty ostřikovačů nebo tahacího háku.

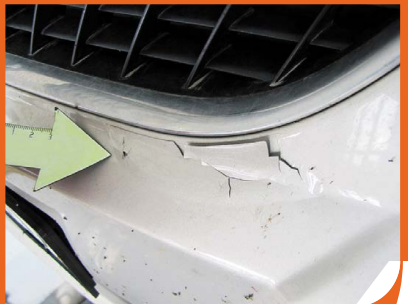
Nárazníky – gumová lišta / maska

☒ Neakceptovatelné:

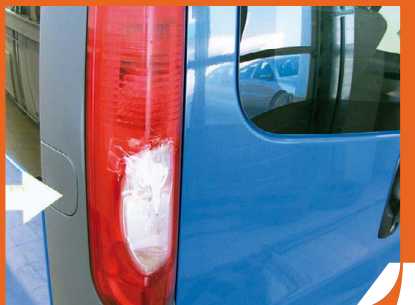
Světlomety a vnější osvětlení

☒ Neakceptovatelné:

- ✓ **Akceptovatelné:** Jemné rýhy a škrábance od kamínků na povrchu.
- ⊗ **Neakceptovatelné:** Díry, hluboké rýhy, praskliny a jiná poškození funkčnosti světla.

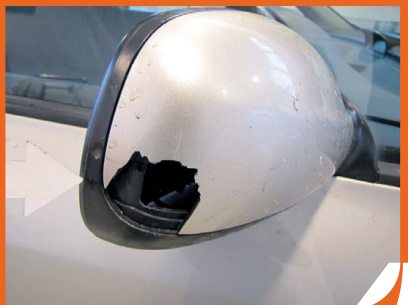
Zrcátka

☒ Neakceptovatelné:

- ✓ **Akceptovatelné:** Drobné rýhy, škrábance do 25 mm nepřesahující počet 2 kusů na jednom dílu a poškození barvy (v důsledku vnějších vlivů – déšť, vítr) na lakovaných částech zrcátek.
- ⊗ **Neakceptovatelné:** Rýhy, škrábance a oděrky delší než 25 mm zasahující až na základní materiál. Deformace větší než 25 mm. Zlomený, prasklý nebo vydutý kryt zrcátka. Omezená funkčnost zrcátek.

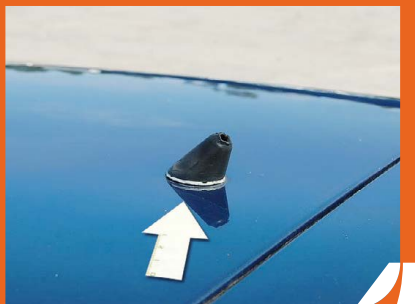
Ostatní vnější prvky

☒ Neakceptovatelné:

- ✓ **Akceptovatelné:** Drobná poškození povrchu ramínek stěračů, vnitřních madel dveří, vnějších klíček dveří.
- ⊗ **Neakceptovatelné:** Nefunkční, prasklé či deformované trysky ostřikovačů a madla dveří. Poškozené nebo odtrhnuté znaky a označení vozidla. Chybící anténa (pokud je ve voze rádio).

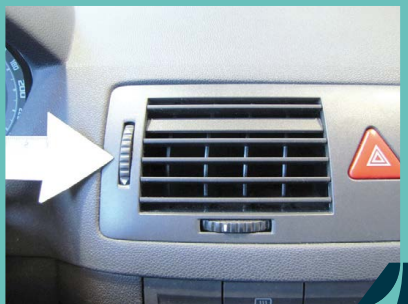
Přístrojová a palubní deska

☑ Akceptovatelné:

- ✔ **Akceptovatelné:** Zašlý povrch, nepoškozená.
- ✘ **Neakceptovatelné:** Viditelné díry z dodatečně zabudovaného příslušenství. Škrábance, rýhy, ulomené části, nefunkční ovladače, pozůstatky lepidla nebo jiná poškození palubní či přístrojové desky.

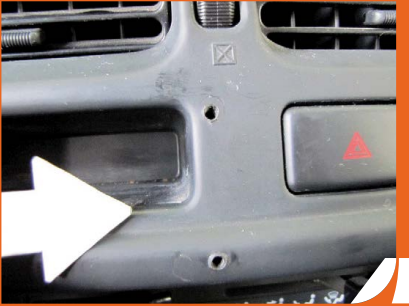
Přístrojová a palubní deska

⊗ Neakceptovatelné:

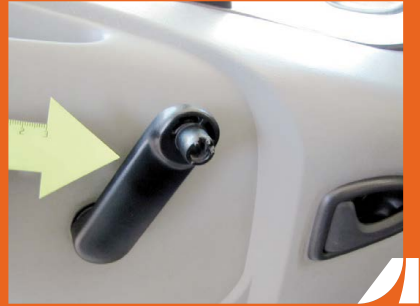
Ovládací prvky

⊗ Neakceptovatelné:

- ✔ **Akceptovatelné:** Správná funkce, opotřebení běžným používáním.
- ✘ **Neakceptovatelné:** Omezená funkce nebo nefunkčnost ovládacích prvků (ulomené či prasklé).

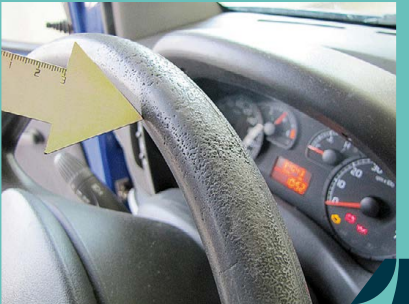
Volant, řadicí páka a ruční brzda

☑ Akceptovatelné:

- ☑ **Akceptovatelné:** Ošoupání způsobené běžným používáním.
- ☒ **Neakceptovatelné:** Rýhy, praskliny nebo roztrhnutí.

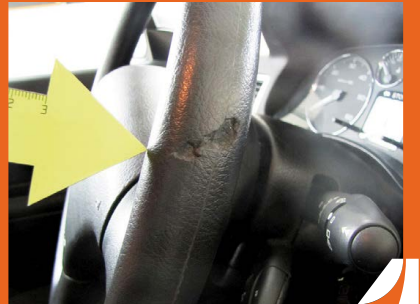
Volant, řadicí páka a ruční brzda

⊗ Neakceptovatelné:

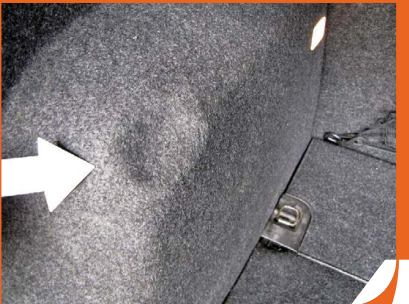
Zavazadlový prostor

⊗ Neakceptovatelné:

- ☑ **Akceptovatelné:** Povrchové rýhy a drobné skvrny, které jsou známkou běžného používání.
- ☒ **Neakceptovatelné:** Silné znečištění, výrazné rýhy na podlahové krytině, roztržené nebo prasklé čalounění, podlahové krytiny a obkladové desky.
